**Relatório de Vistoria nº 6/2017-UT-ALTA FLORESTA-MT/SUPES-MT**

Motivação: Ocorrência de mortandade de peixes no Rio Iriri Novo, na Terra Indígena Mekragnotire(MT/PA) e TI Terana do Iriri (MT)

RELATÓRIO FOTOGRÁFICO  
VISTORIA RIO IRIRI E AFLUENTES E RIO IRIRI NOVO E AFLUENTES - TI MEKRAGNOTIRE E  
TI PANARA - DIVISA MATO GROSSO/PARÁ  
DATA: 04 E 05 DE AGOSTO DE 2017.

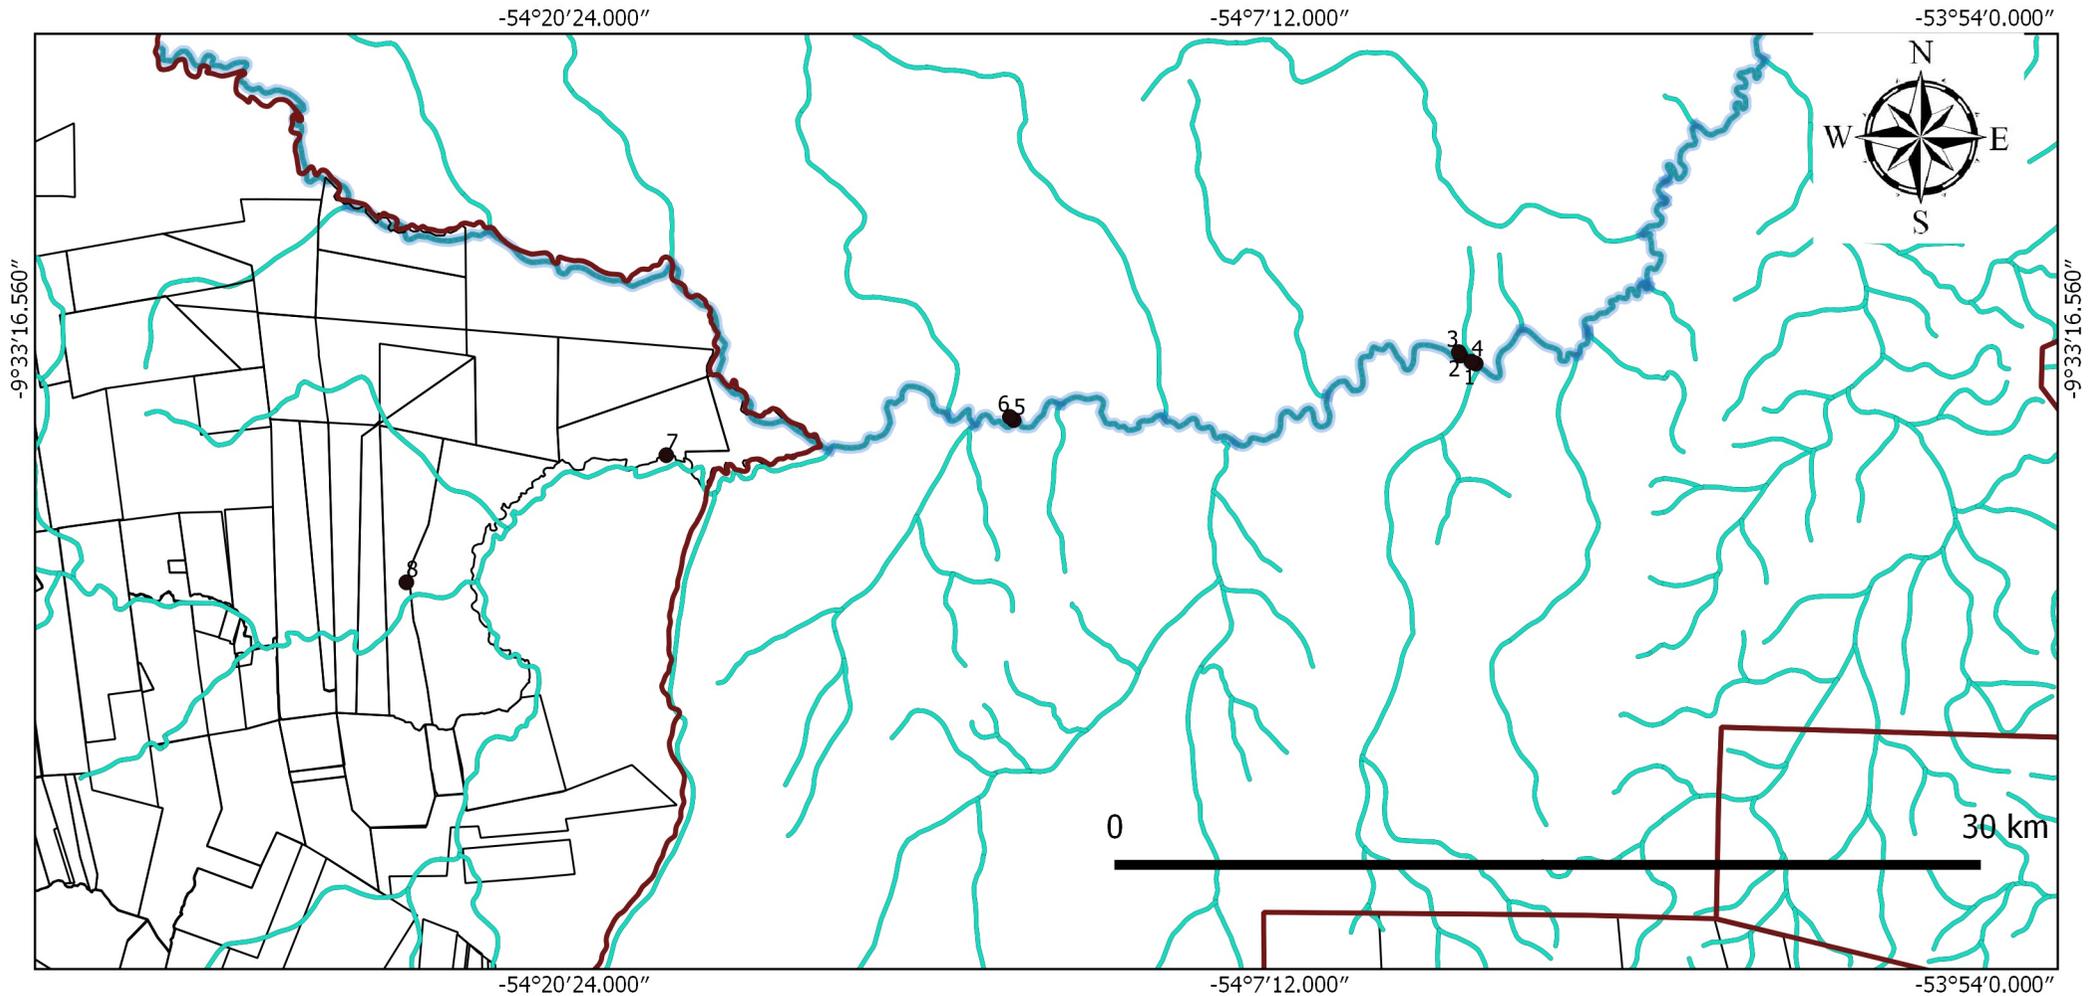
PONTOS DE VISTORIA E COLETA REALIZADOS NO RIO IRIRI E AFLUENTE (RIO LOBO) EM 20/07/2017

name	time	Latitude	Longitude	Ponto
Coleta água Aldeia Sankue	2017/07/20 13:36:20.000	9° 33' 54.63" S	54° 3' 32.13" W	1
Presença de peixes/arrais mortos/letargicos	2017/07/20 13:45:22.000	9° 33' 45.84" S	54° 3' 49.26" W	2
Corredeira	2017/07/20 13:50:08.000	9° 33' 42.12" S	54° 3' 51.09" W	3
presençapeixes/arrais mortos/letargicos	2017/07/20 14:11:22.000	9° 33' 52.62" S	54° 3' 36.88" W	4
Coleta água Aldeia Sankarasã	2017/07/20 15:33:18.000	9° 34' 56.74" S	54° 12' 10.72" W	5
Presença peixes/arrais mortos/letargicos	2017/07/20 15:48:18.000	9° 34' 53.34" S	54° 12' 14.94" W	6
Fazenda Rio Lobo	2017/07/20 16:28:48.000	9° 35' 35.25" S	54° 18' 40.66" W	7
Coleta água Rio Lobo	2017/07/20 16:58:14.000	9° 37' 54.87" S	54° 23' 32.48" W	8

Observação: Tendo em vista a autonomia da aeronave, bem como, informação coletadas em campo de que não houve mortandade de peixe à montante do Rio Iriri, foi realizado sobrevoo com pouso e coleta de amostras no Rio Lobo, um dos principais tributários que tem sua nascente e percurso fora da Terra Indígena Panara.

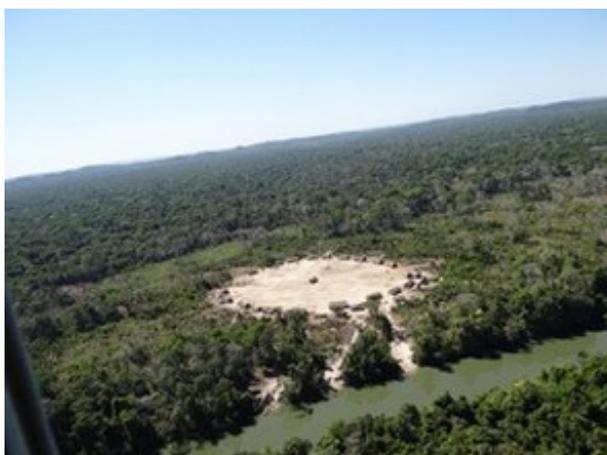
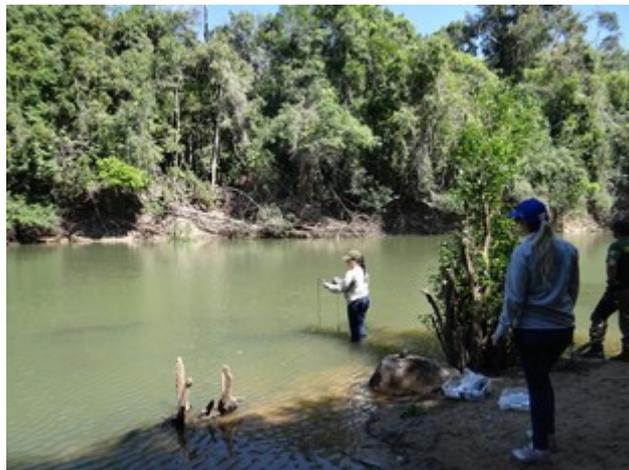
Figuras 1 e 2 - Análise/Coleta de água no Rio Iriri Novo, a Aldeia Kororoti - TI Mekragnotire - Coordenada 9° 39'16"S e 53° 38'53"W.

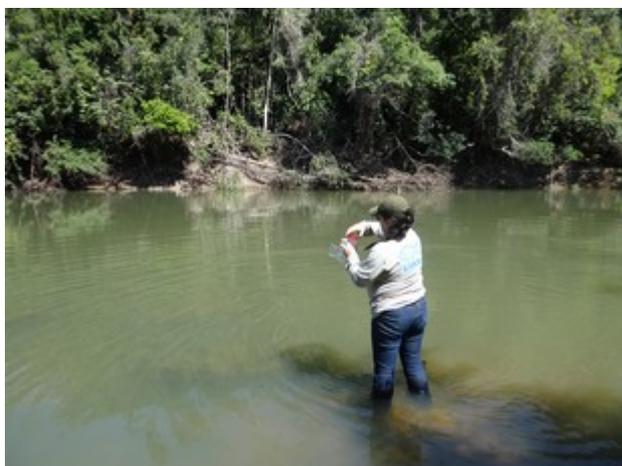
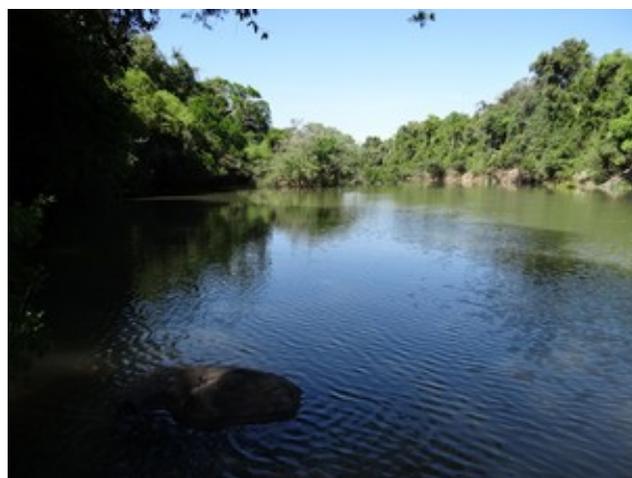
Figuras 3 e 4 - Coleta de solo e água no Rio Iriri Novo e característica do Rio Iriri Novo na altura da Aldeia Kororoti.

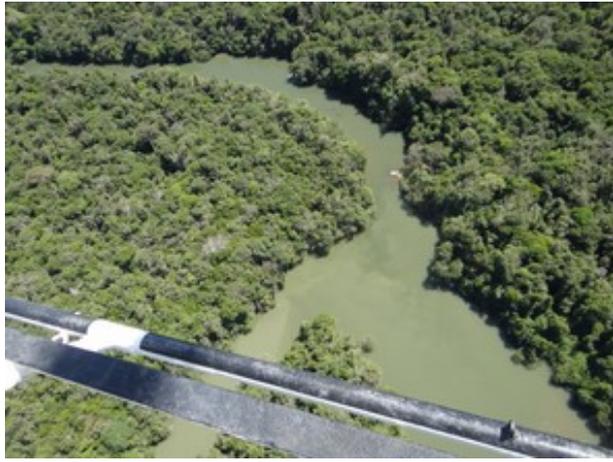
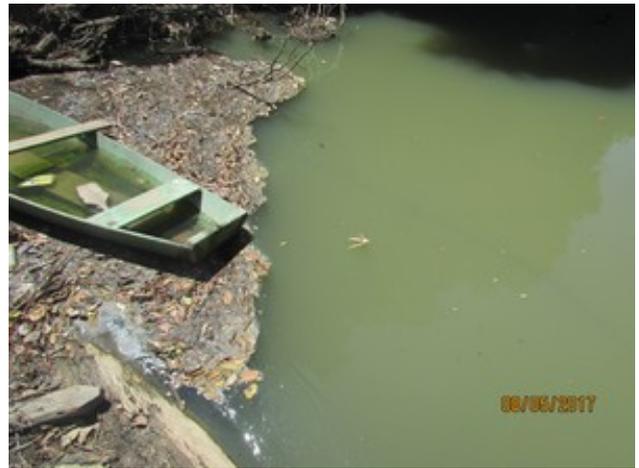
Figuras 5 e 6 - Fóz do córrego Trairão e característica do mesmo, na altura da ponte da E-60/BR080. Coloração alterada, presença de peixes mortos em meio a material vegetal carregado/represado. Coordenada Geográfica 9° 45'8,6"S e 53° 37'41"W.

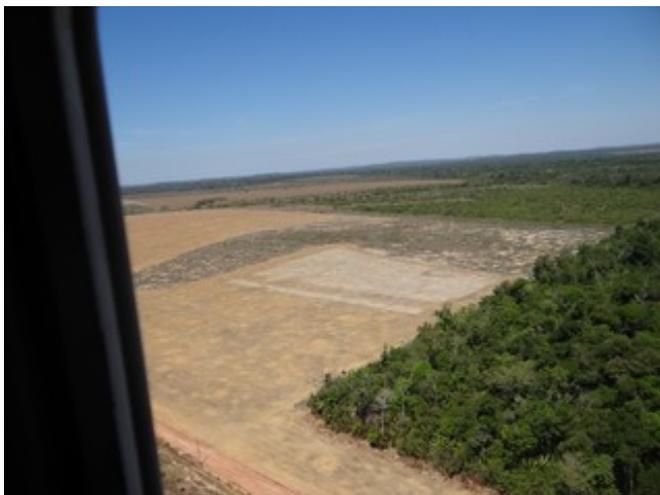
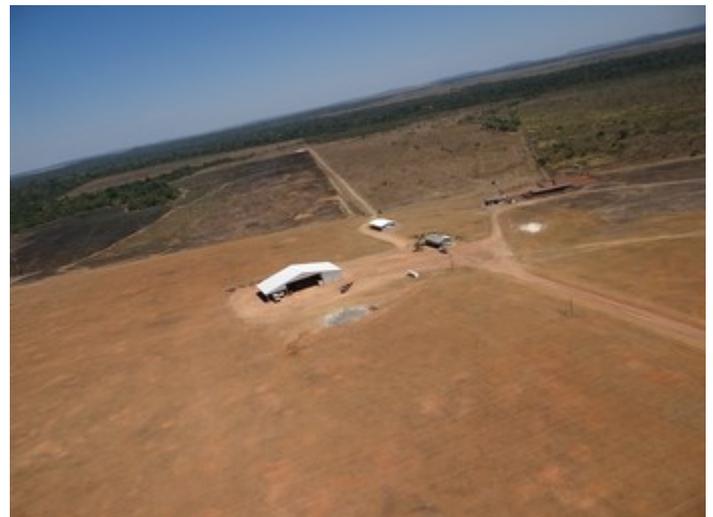
Figuras 9 e 10 - Área de agricultura em pousio, próximo à margem direita do córrego Trairão. Coordenada Geográfica 9° 46'14"S e 53° 36'5,6"W.

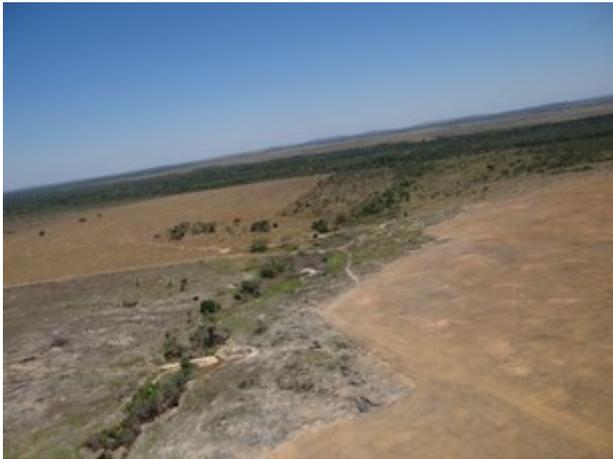
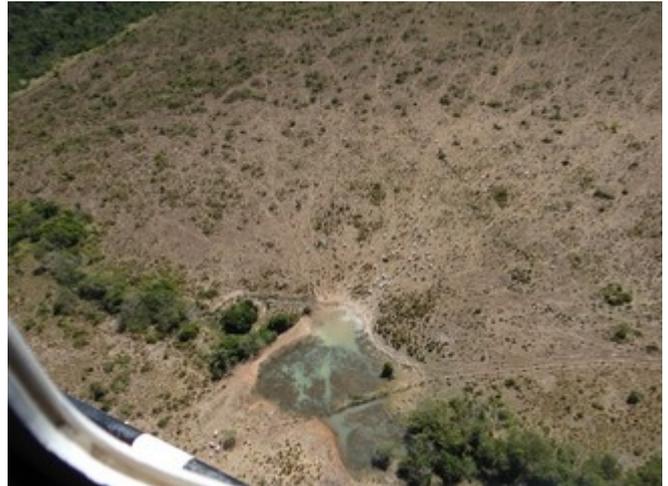
Figuras 11 e 12 - Imóveis com atividade agricultura e pecuária, com áreas de preservação permanente degradadas na região de cabeceira do córrego Trairão. Coordenada Geográfica 10° 00'39"S e 54° 05'38"W.

Entretanto, como as nascentes dos principais tributários dos Rios Iriri e Iriri Novo estão em propriedade rurais no Norte do Estado de Mato Grosso, em região de avanço da agricultura e pecuária, faz-se necessário monitoramento constante da qualidade de água, pois, não descarta-se a a poluição difusa, por lixiviação das águas superficiais e a infiltração da água intersticial para rios e lagos que podem introduzir produtos químicos tóxicos, de efeito cumulativo na cadeia alimentar.

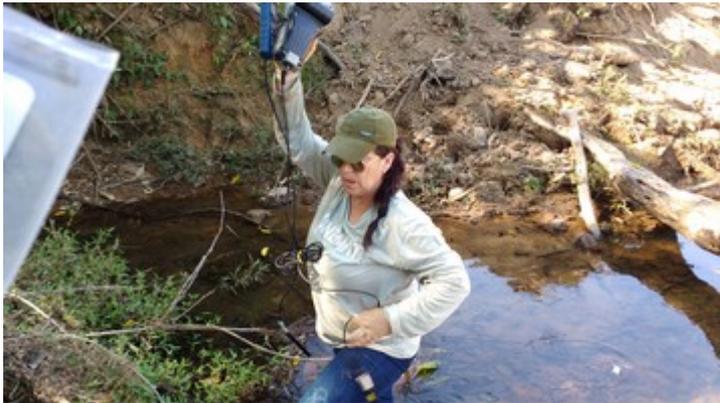
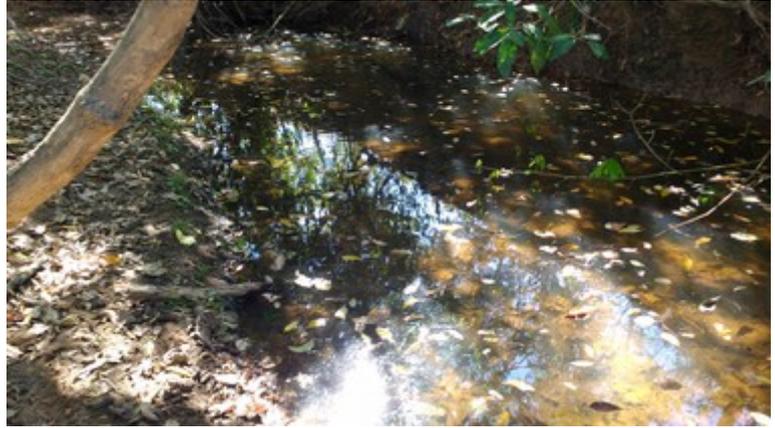
Figuras 13 e 14 - Análise/ Coleta de material córrego Veado, afluente do Rio Iriri, em imóvel rural à coordenada Geográfica 9° 47'0,8"S e 54° 21'55"W. Presença de material vegetal lixiviado no leito do rio, em grande quantidade.

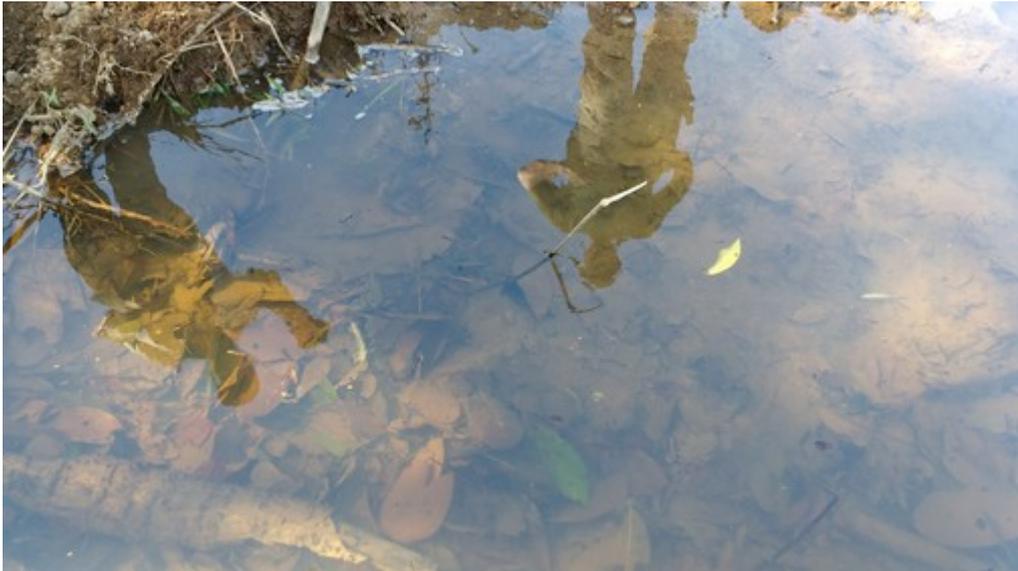
Figura 15 - Presença de pequenos peixes mortos, em tempos diferentes ( em decomposição e recém mortos) no córrego Veado, afluente da margem direita do Rio Iriri. Coordenada Geográfica 9° 47'0,8"S e 54° 21'55"W.

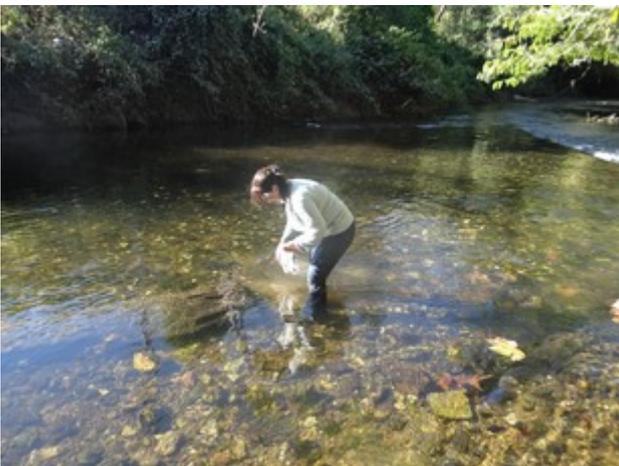
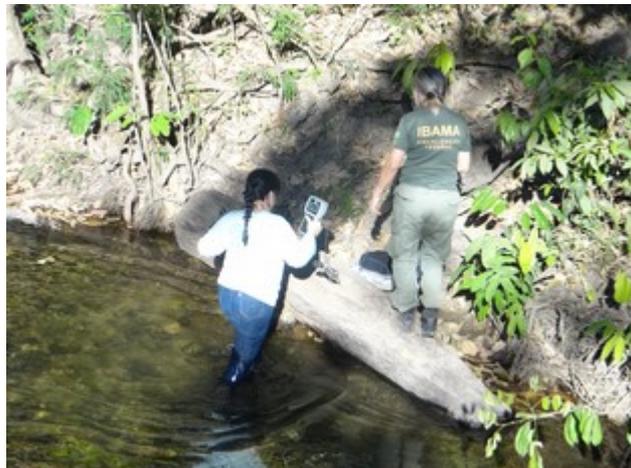
Figuras 16 e 17 - Análise/Coleta de material na cabeceira do Rio Iriri (margem esquerda), na região denominada Vale do 15 à coordenada geográfica 9°23'44"S e 54°33'38"W. Percebe-se água cristalina, sem odor e sem presença de peixes mortos.

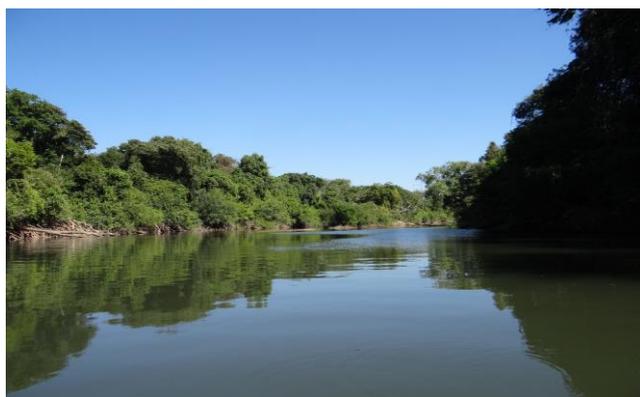
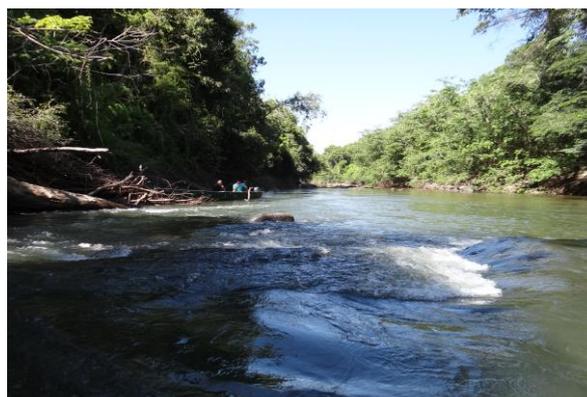
- Floresta ombrófila aberta com vegetação ciliar em contato com a água.
- Barrancos de até 4 metros entremeados de areia e afloramentos rochosos.
- Ambiente lótico de baixa vazão.
- Com largura acima de 50 a 80 metros e profundidade extremamente variável entre 0,5 a 3 metros.
- Muitas rochas e ilhas formando pequenas corredeiras.
- Trecho próximo a aldeia com supressão da vegetação para uso.
- Solo areno-argiloso de cor amarela.
- Águas de coloração esverdeada (Figura 3).

Figura 3 – Trecho 1 - rio Iriri, acima da Aldeia Sancuê, renanso. Foto Arrolho, S. Julho/2017

Figura 3 – Trecho 1 - rio Iriri, acima da Aldeia Sancue, corredeira. Foto Arrolho, S. Julho/2017

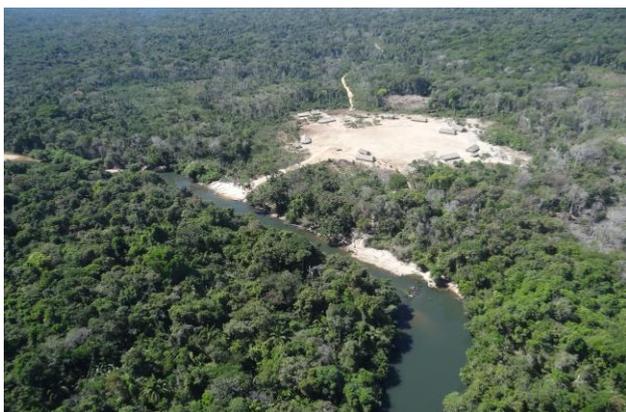
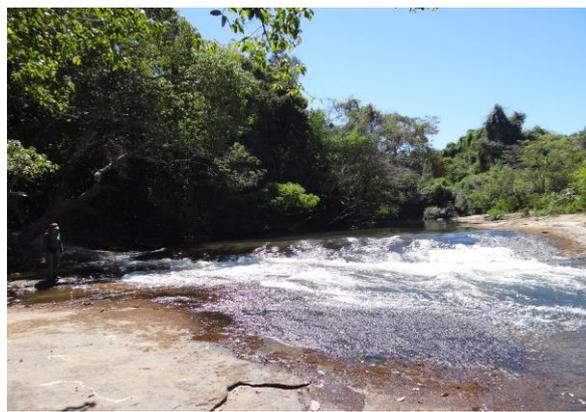
- Ambiente lótico de baixa vazão.
- Com largura acima de 80 metros e profundidade extremamente variável entre 0,5 a 3 metros.
- Muitas rochas e ilhas formando pequenas corredeiras.
- Trecho próximo a aldeia com supressão da vegetação para uso.
- Solo argiloso de cor amarela-branca.
- Águas de coloração esverdeada (Figura 4).

Figura 4 – Trecho 2 - rio Iriri, vista aérea Aldeia Sôcorasã. Foto Arrolho, S. Julho/2017

Figura 4 – Trecho 2 - rio Iriri, acima da Aldeia Sôcorasã, corredeira. Foto Arrolho, S. Julho/2017

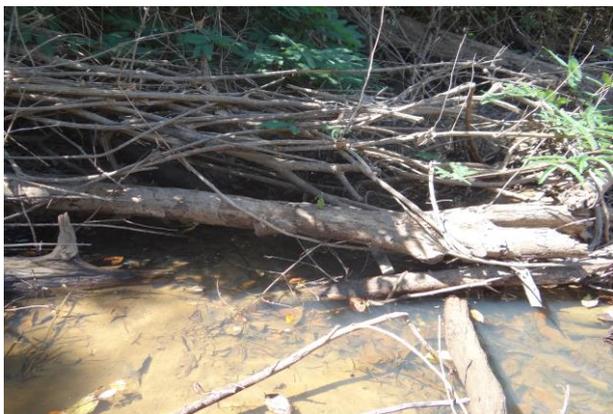
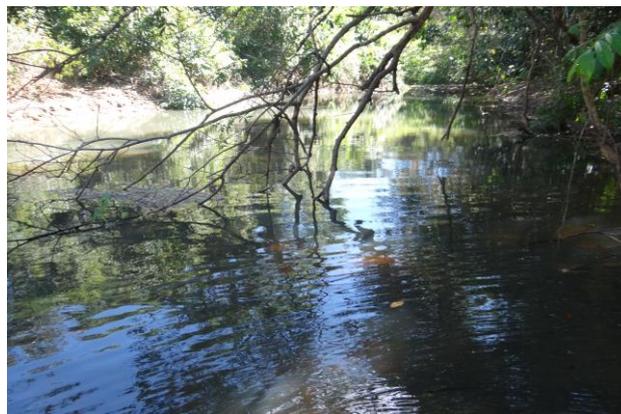
- Floresta ombrófila aberta com sinais de antropização.
- Ambiente lótico de baixa vazão.
- Largura variando entre 5 a 10 metros.
- Profundidade entre 1 e 2 metros.
- Galhos e troncos caídos no leito do curso d'água.
- Solo arenoso de cor branca.
- Águas de coloração turva (barrenta) devido ao processo de dessedentação gado (Figura 5).

Figura 5 – Trecho 3 – Afluente Lobo do rio Iriri, troncos caídos. Foto J. Jocelita. Julho/2017

Figura 5 – Trecho 3 – Afluente Lobo do rio Iriri, Fazenda. Foto J. Jocelita. Julho/2017

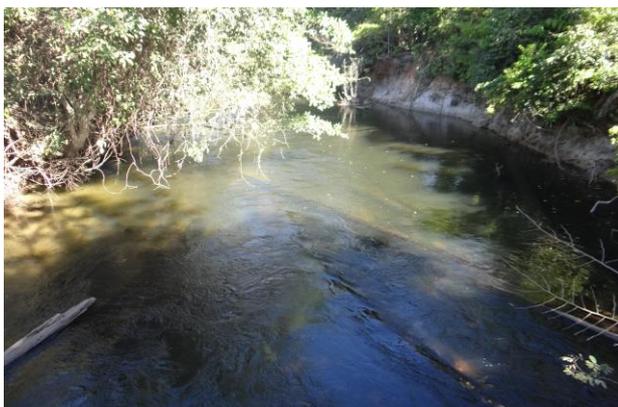
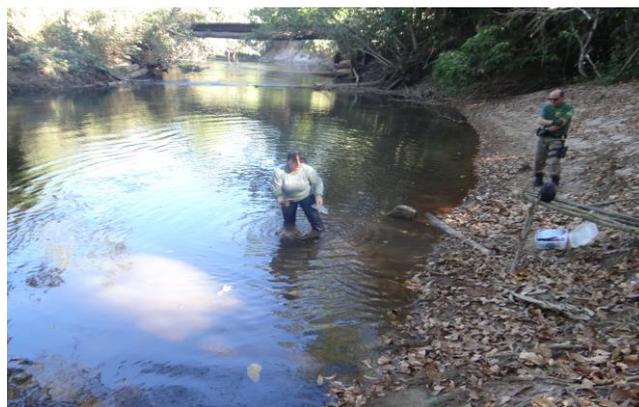
- Floresta ombrófila aberta com vegetação ciliar em contato com a água.
- Barrancos de até 2 metros entremeados de areia e afloramentos rochosos.
- Ambiente lótico de media vazão.
- Com largura acima de 5 a 10 metros e profundidade extremamente variável entre 0,5 a 2 metros.
- Trecho com sinais de pesca.
- Solo areno-argiloso de cor amarela.
- Águas de coloração clara (Figura 6).

Figura 6 – Trecho 004 - rio Iriri, Nascente Vale Iriri. Foto Giordani, J. Agosto/2017.

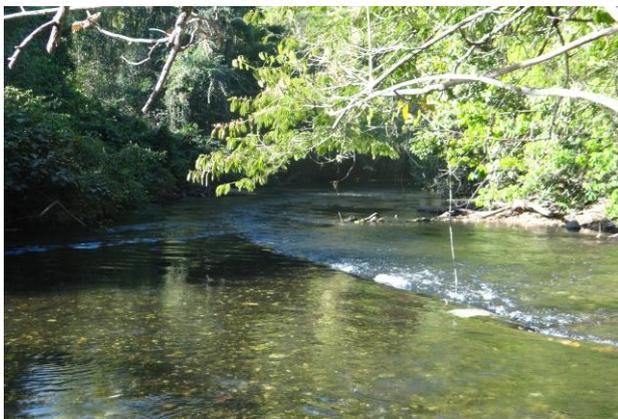
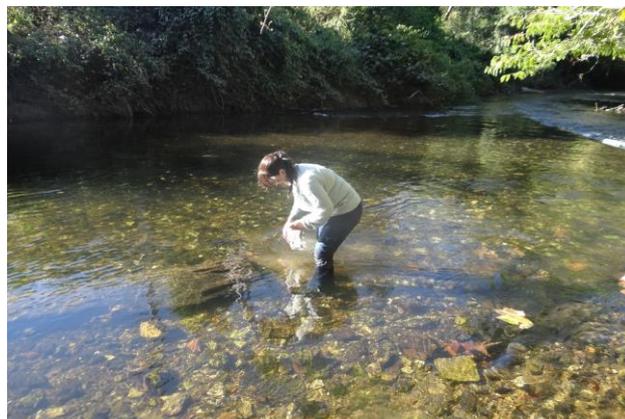
- Floresta ombrófila aberta com vegetação ciliar em contato com a água.
- Barrancos de até 3 metros entremeados de areia e fundo rochosos.
- Ambiente lótico de média vazão.
- Com largura acima de 5 a 10 metros e profundidade extremamente variável entre 0,5 a 1 metro.
- Solo areno-argiloso de cor cinza escura.
- Águas de coloração clara (Figura 7).

Figura 7 – Trecho 005 - rio Iriri, Nascente Vale Iriri. Foto Giordani, J. Agosto/2017.

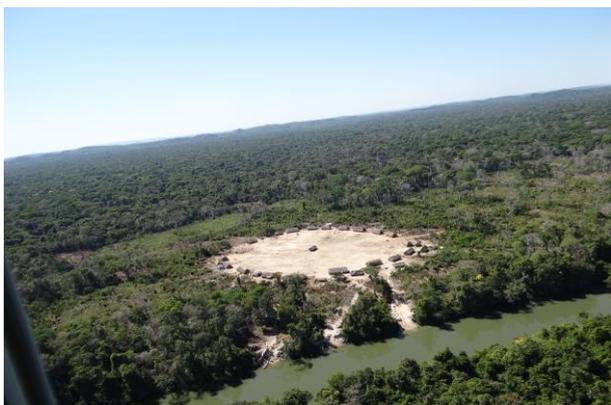
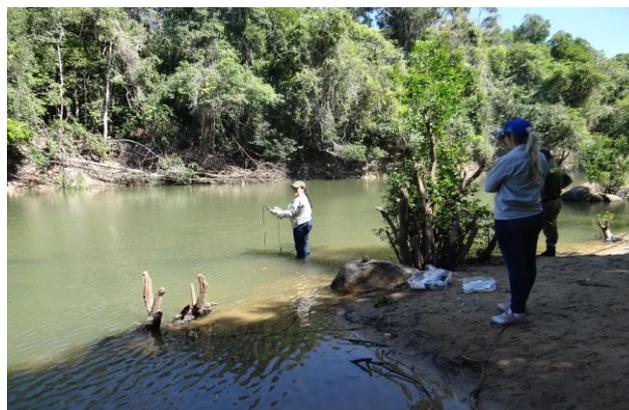
- Floresta ombrófila aberta com vegetação ciliar em contato com a água.
- Barrancos de até 4 metros entremeados de areia e afloramentos rochosos.
- Ambiente lótico de média vazão.
- Com largura acima de 80 metros e profundidade extremamente variável entre 0,5 a 4 metros.
- Muitas rochas formando pequenas corredeiras.
- Trecho próximo a aldeia com supressão da vegetação para uso.
- Solo argiloso de cor branca.
- Águas de coloração esverdeada (Figura 8).

Figura 8 – Trecho 6 - rio Iriri, vista aérea Aldeia Kororoti e do rio. Foto Giordani, J. Agosto/2017.

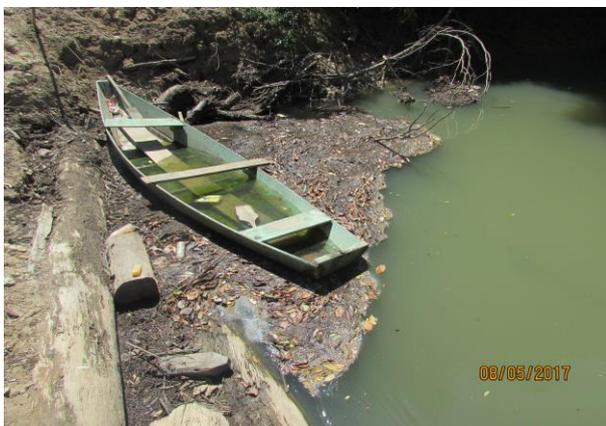
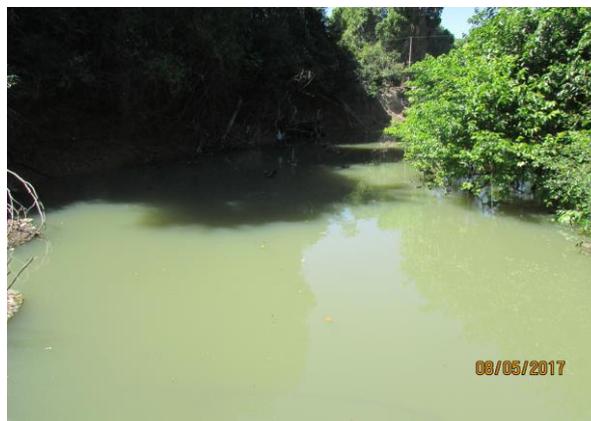
- Floresta ombrófila aberta com vegetação ciliar e pastagem. Barrancos de até 3 metros.
- Ambiente lótico de baixa vazão.
- Com largura 20 metros e profundidade extremamente variável entre 1 a 2 metros.
- Troncos caídos no leito por construção de ponte, com supressão da vegetação para uso.
- Solo argiloso de cor branca.
- Águas de coloração barrenta (Figura 9).

Figura 9 – Trecho 7 – Trairão, afluente rio Iriri Novo. Foto Giordani, J. Agosto/2017.

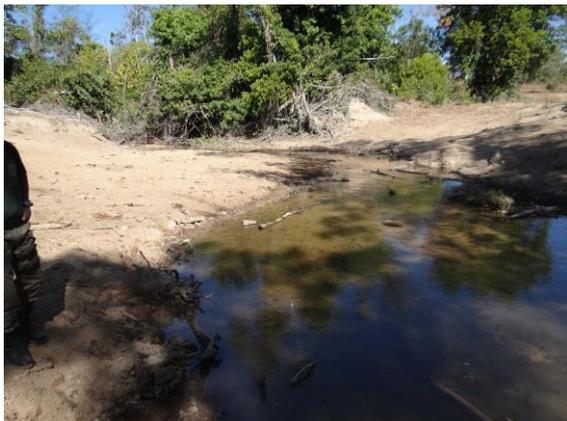
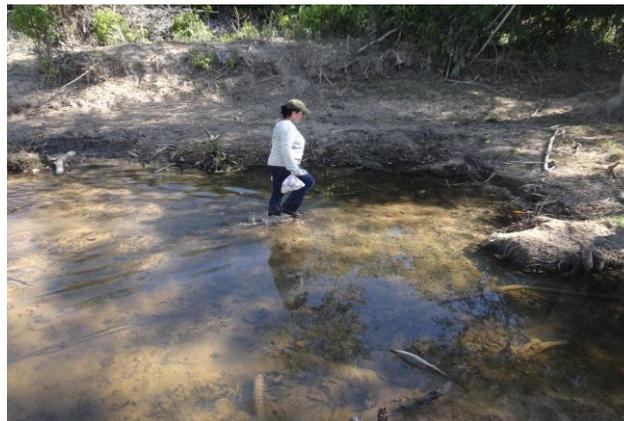
- Floresta ombrófila aberta com vegetação ciliar e pastagem. Barrancos de até 3 metros.
- Ambiente lótico de baixa vazão.
- Com largura 20 metros e profundidade extremamente variável entre 1 a 2 metros.
- Troncos caídos no leito por construção de ponte, com supressão da vegetação para uso.
- Solo argiloso de cor branca.
- Águas de coloração barrenta (Figura 9).

Figura 9 – Trecho 7 – Veado, afluente rio Iriri. Foto Giordani, J. Agosto/2017.

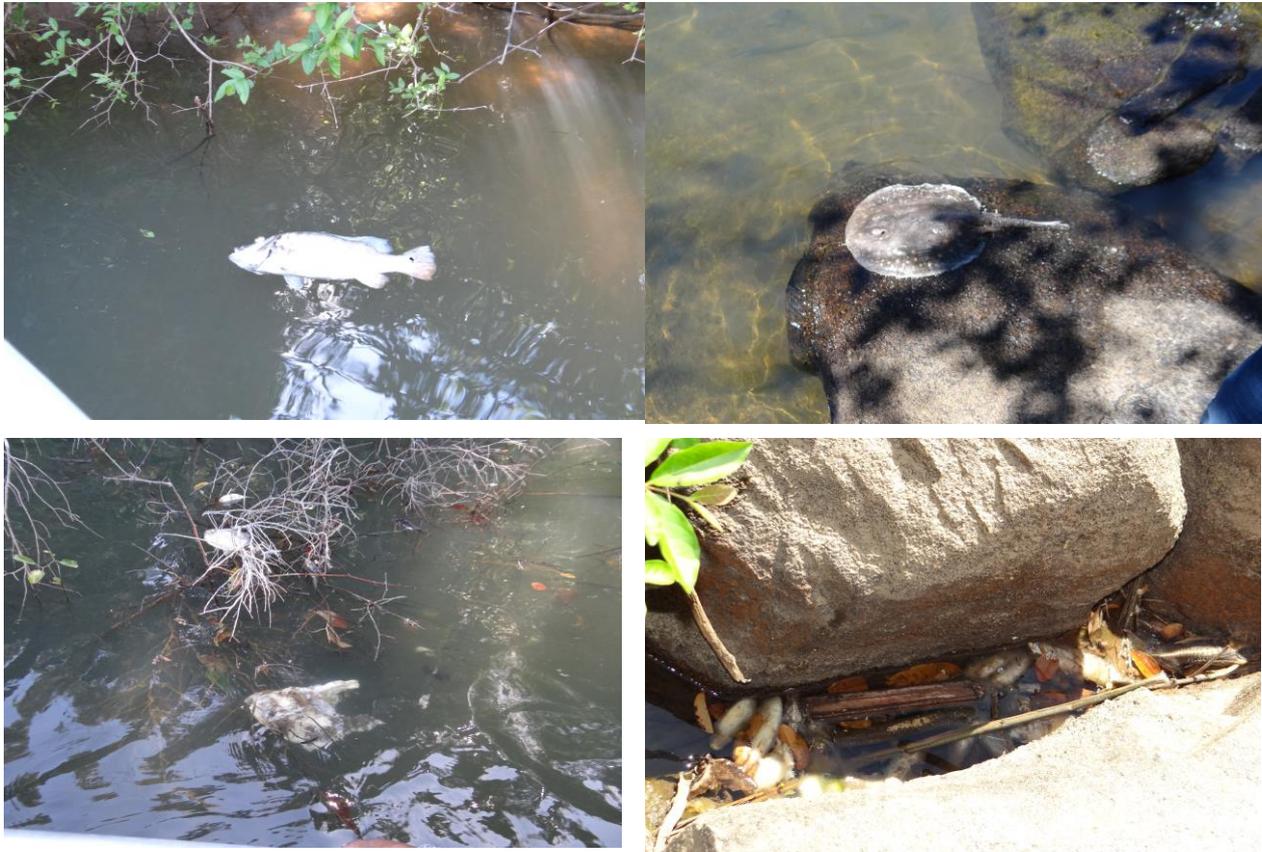
esbranquiçada dos rastros branquiais, presença de sedimentos na abertura branquial, opacidade do olho, estado letárgico premente em peixes que deveriam ter comportamento natatório rápido.

Figura 10- Peixes em estado avançado de rigor mortis (decomposição), aldeias rio Iriri. Julho 2017.

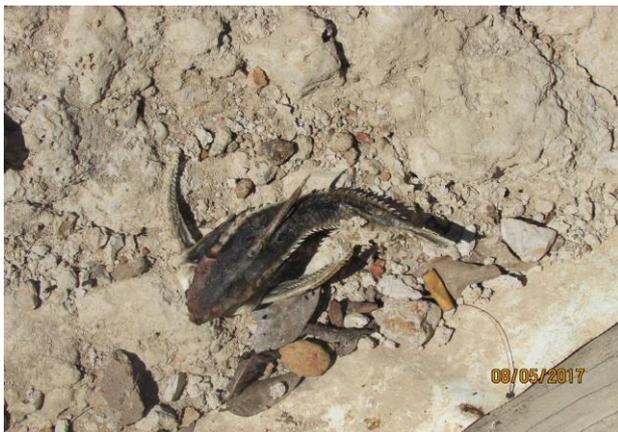
Durante o deslocamento de barco foram encontrados muitos peixes mortos (Figuras 10 e 11) ou que estavam em estado letárgico das seguintes espécies *Potamotrygon motoro* – raia; *Plagioscion squamosissimus* - curvina; *Cichla* – tucunaré; *Crenicichla* - joaninha *Loricaria* - cascudo; *Hypostomus plecostomus* – cascudo; *Prochilodus nigricans* – curimba; *Ancistrus* – cascudo; *Hoplias aimara* – trairão; *Hoplias malabaricus* – traíra; *Leporinus brunneus* – piau; *Leporinus friderici* – piau três pintas; *Myleus setiger* – pacu; *Serrasalmus rhombeus* – piranha; *Bryconops melanurus* – piava; *Platydoras* – cuiu-cuiu; *Moenkausia* - lambari, também houveram relatos de *Pseudoplatystoma punctifer* – cachara, entre outros peixes de grande porte. Mesmos peixes muito resistentes a hipóxia morreram em locais com teor de oxigênio bom para sobrevivência da ictiofauna, o que indica outro fator causador da morte rápida e letargia dos peixes.

Figura 11- Peixe em estado avançado de rigor mortis (decomposição), Trairão afluente rio Iriri Novo. Agosto 2017.

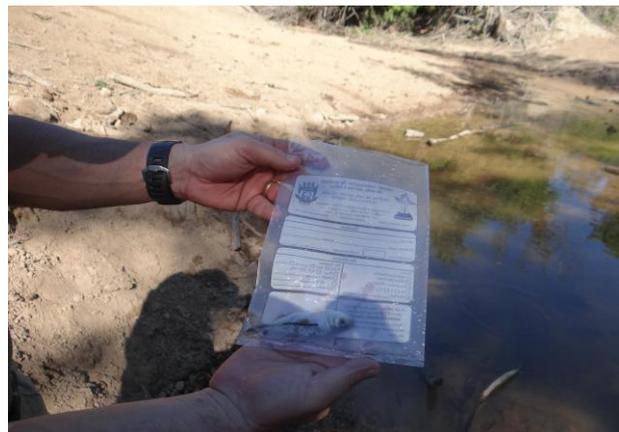
Figura 11- Peixe em estado avançado de rigor mortis (decomposição), Veado afluente rio Iriri. Agosto 2017.

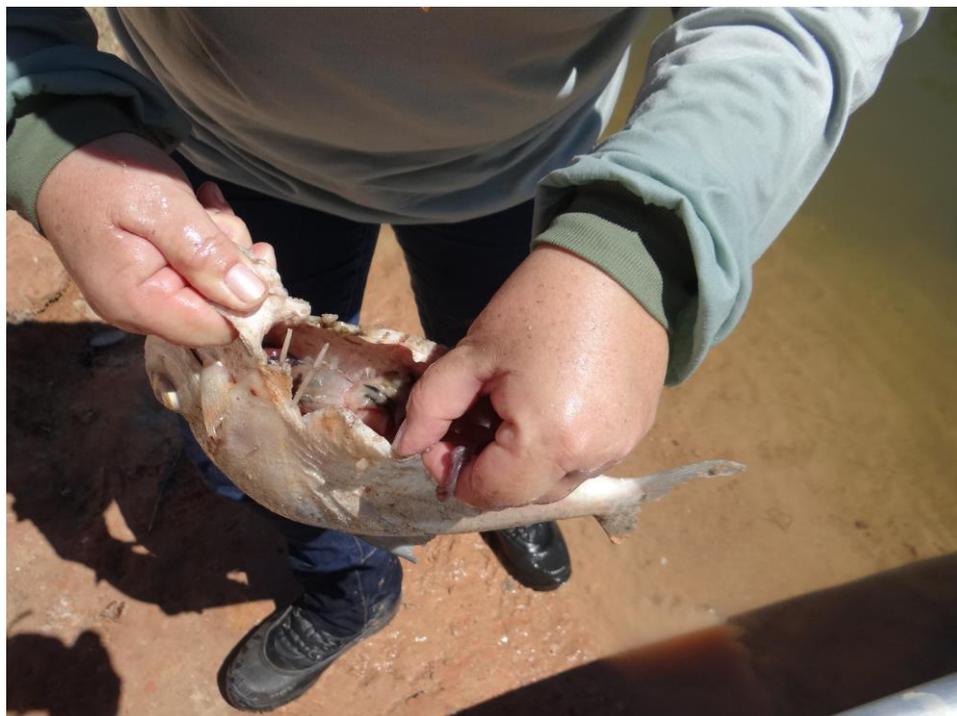
Foi possível a abertura de um exemplar de *Myleus setiger* (pacu prata) e verificação do estado de integridade dos órgãos internos (Figura 12). Este exemplar não estava em decomposição, mas apresentava fígado com pontos pretos com aspecto aquoso, brânquias com presença de sedimentos e esbranquiçadas, sem muco de proteção de escamas, características de morte por paralisia dos tecidos ou letargia.

Figura 12 – Exemplar de *Myleus setiger* (pacu prata), verificação da situação morfológica do peixe. Aldeias rio Iriri. Julho 2017.

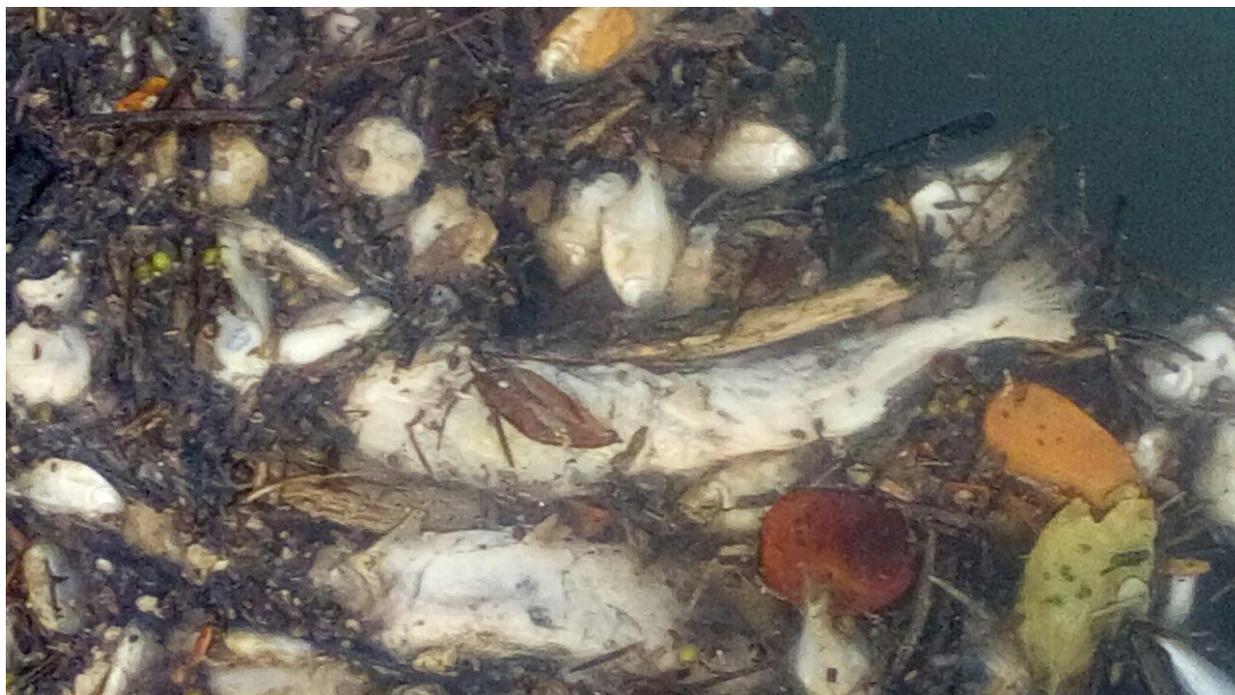
Desde a primeira visita estamos recebendo relatos de mais peixes mortos em pontos distantes dos afluentes do rio Iriri, a exemplo da figura 13 enviada pela Farmacêutica/Bioquímica Michelly Vincentin Bradai Responsável Técnica do Programa de Monitoramento da Qualidade das águas da FUNAI. Segundo a mesma os peixes estão aparecendo mortos no trecho que visitamos em 05 de agosto de 2017, que já apresentava alterações na qualidade da água.

Figura 13 – Peixes mortos no rio Trairão, afluente do rio Iriri Novo. Foto enviada por Michelly Broday em 09 de agosto de 2017.

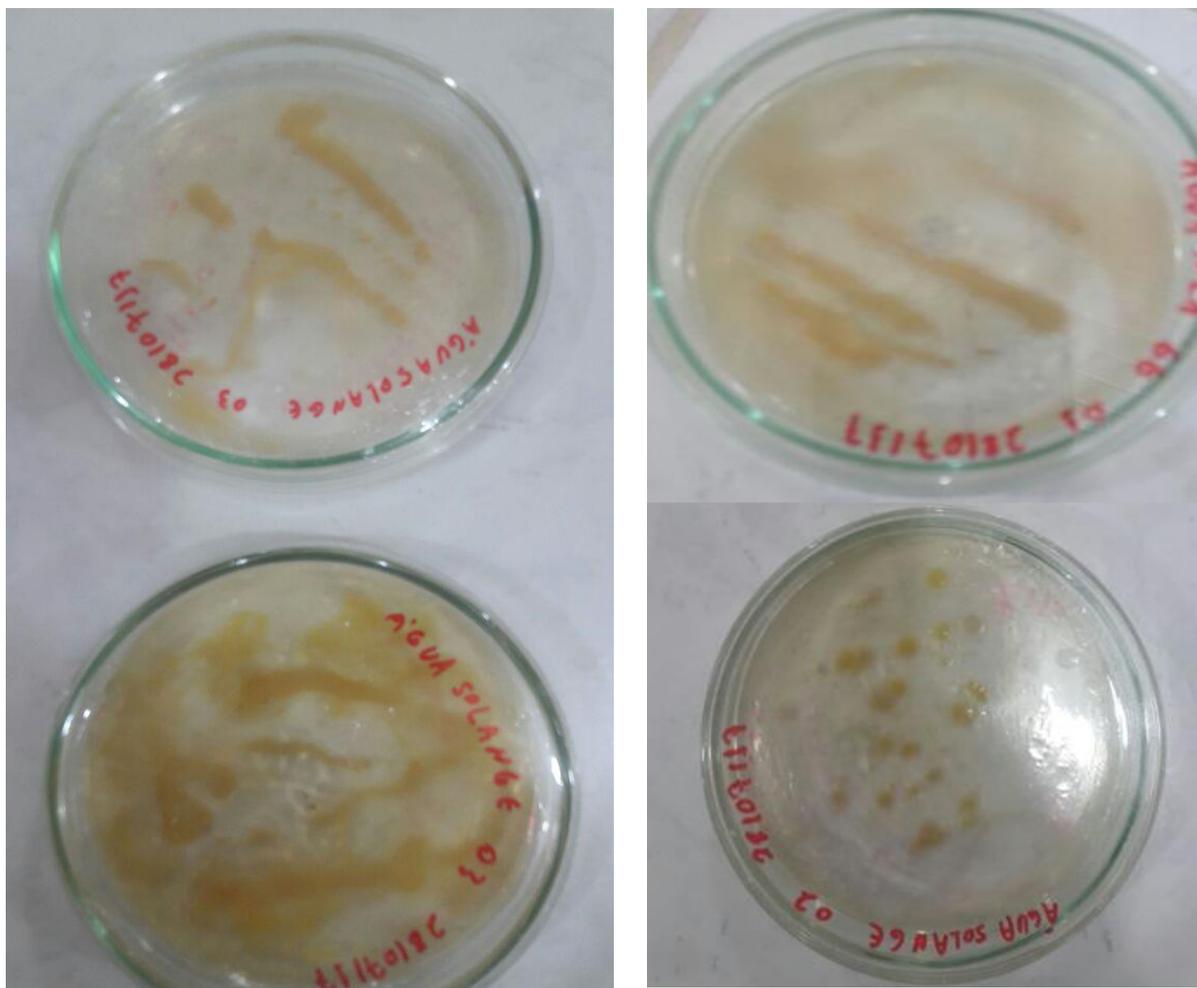
observado na figura 14. Porém as identificações serão realizadas por especialistas para confirmação dos resultados.

Figura 14 – Crescimento em cultura da amostra 3 de água do rio Iriri Fazenda - Lobo.

Figura 14 – Crescimento em cultura das amostras 1 e 2 de água do rio Iriri Aldeias Sancuê e Socorasã.

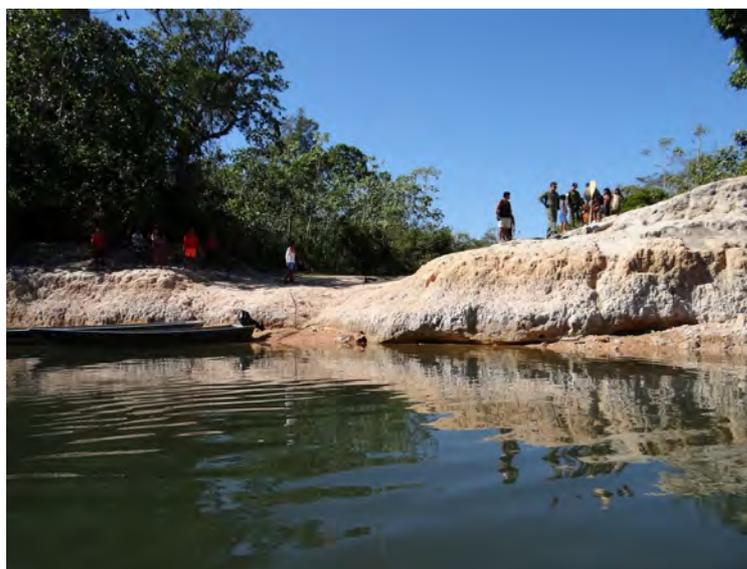
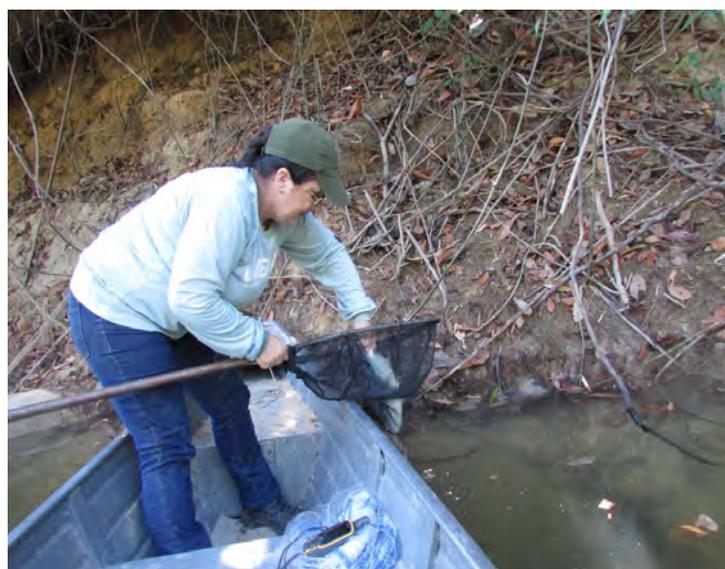
Baixo nível do Rio proximo à Aldeia e Coleta de amostra de peixe

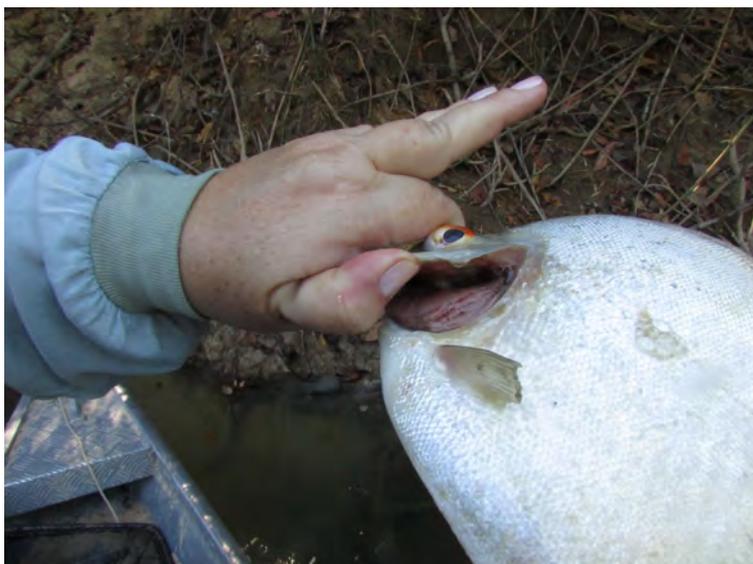
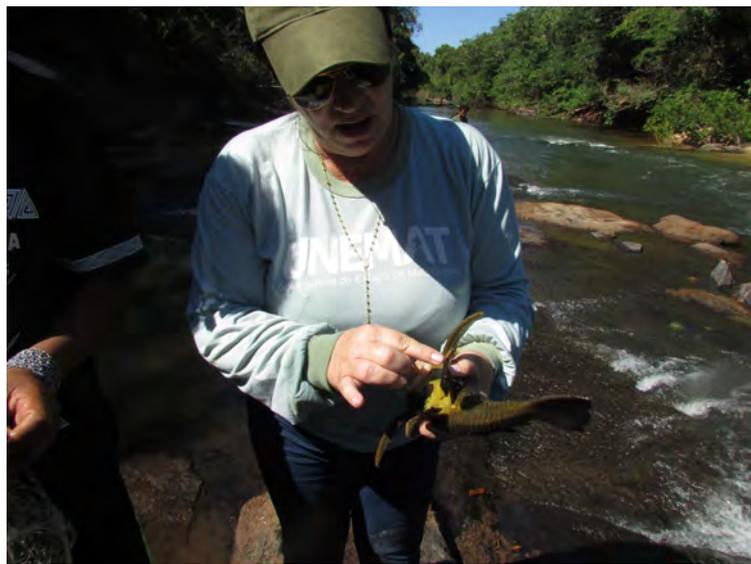
Análise das guelras para auxiliar no diagnóstico da mortalidade

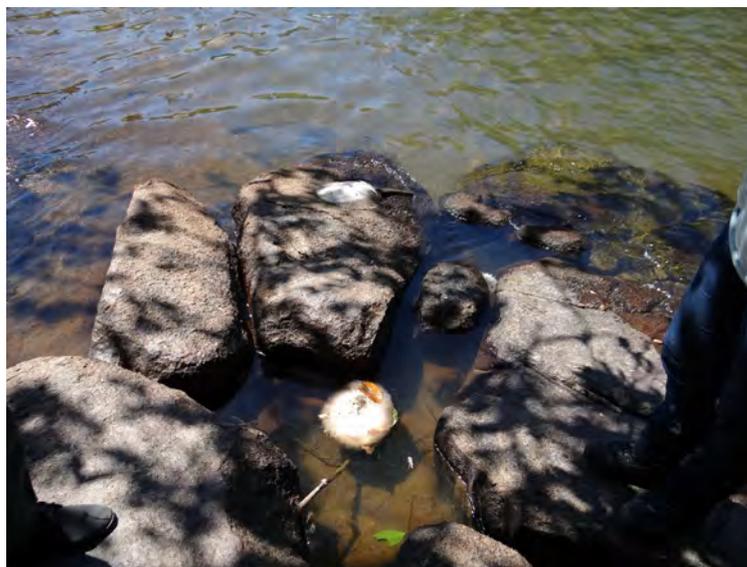
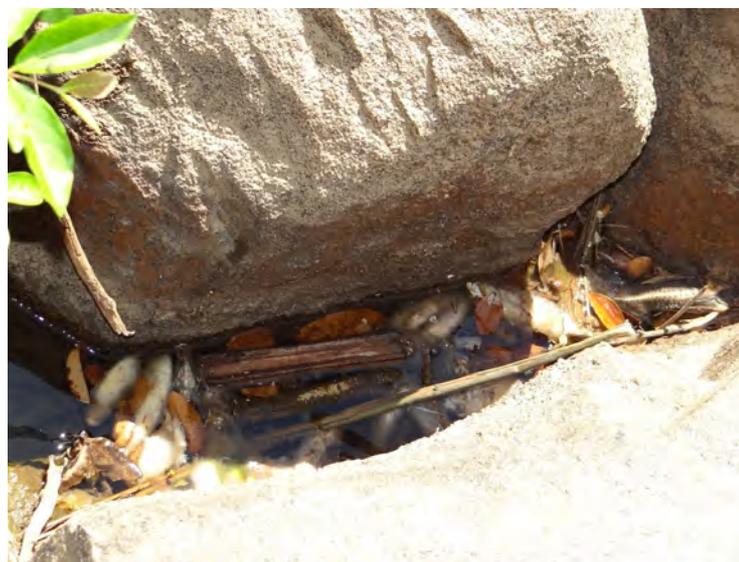
Raias e peixes mortos às margens do Rio Iriri

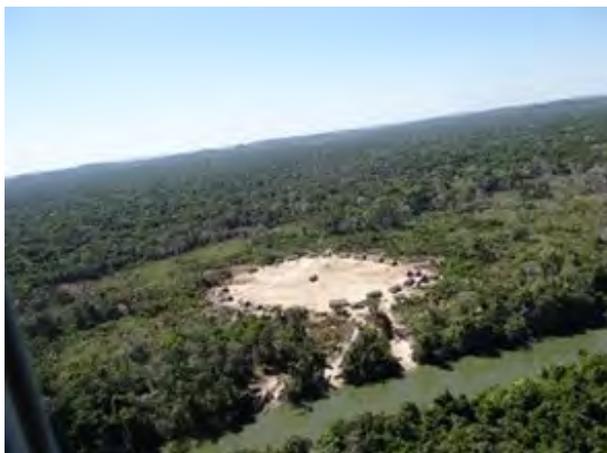
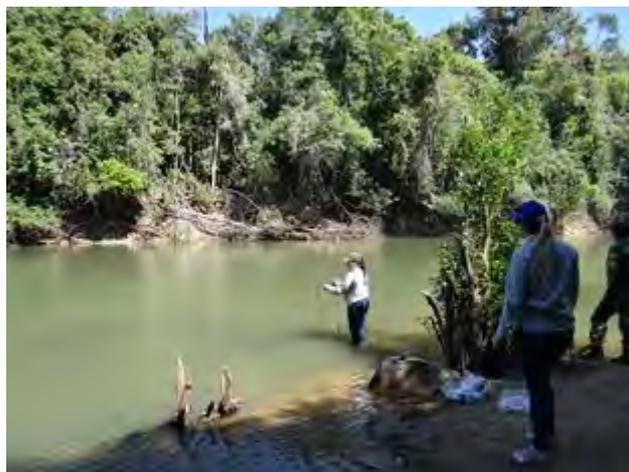
Figuras 1 e 2 - Análise/Coleta de água no Rio Iriri Novo, a Aldeia Kororoti - TI Mekragnotire - Coordenada 9° 39'16"S e 53° 38'53"W.

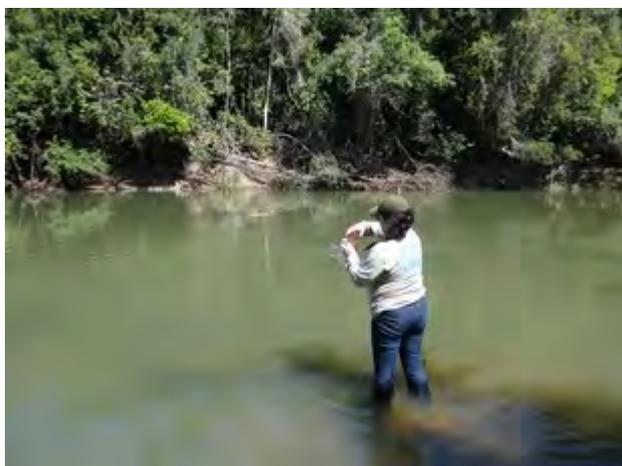
Figuras 3 e 4 - Coleta de solo e água no Rio Iriri Novo e característica do Rio Iriri Novo na altura da Aldeia Kororoti.

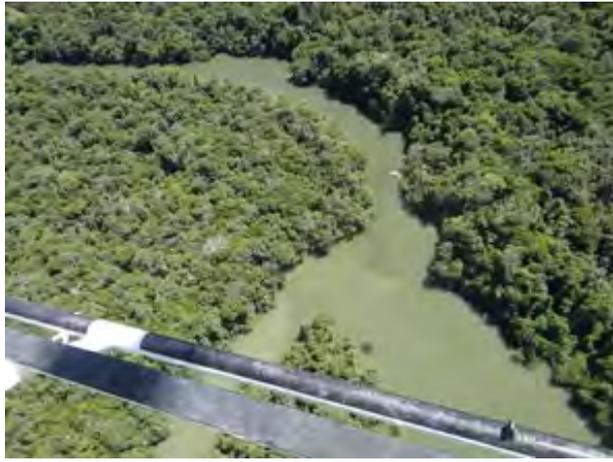
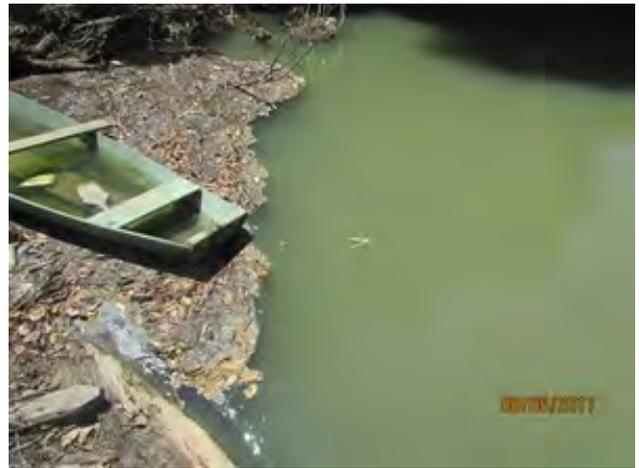
Figuras 5 e 6 - Fôz do córrego Trairão e característica do mesmo, na altura da ponte da E-60/BR080. Coloração alterada, presença de peixes mortos em meio a material vegetal carregado/represado. Coordenada Geográfica 9° 45'8,6"S e 53° 37'41"W.

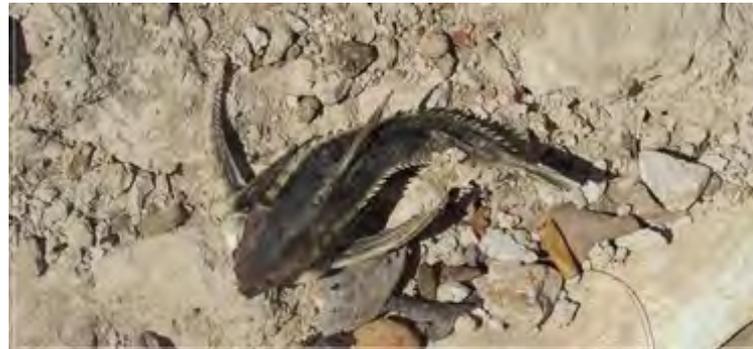
Figuras 7 e 8 - Presença de arraia em decomposição no leito e cascudo (*Hypostomus affinis*) morto às margens do córrego Trairão. Coordenada Geográfica 9° 45'8,6"S e 53° 37'41"W.
