**Relatório de Vistoria nº 6/2017-UT-ALTA FLORESTA-MT/SUPES-MT**

Motivação: Ocorrência de mortandade de peixes no Rio Iriri Novo, na Terra Indígena Mekragnotire(MT/PA) e TI Terana do Iriri (MT)

RELATÓRIO FOTOGRÁFICO  
VISTORIA RIO IRIRI E AFLUENTES E RIO IRIRI NOVO E AFLUENTES - TI MEKRAGNOTIRE E  
TI PANARA - DIVISA MATO GROSSO/PARÁ  
DATA: 04 E 05 DE AGOSTO DE 2017.

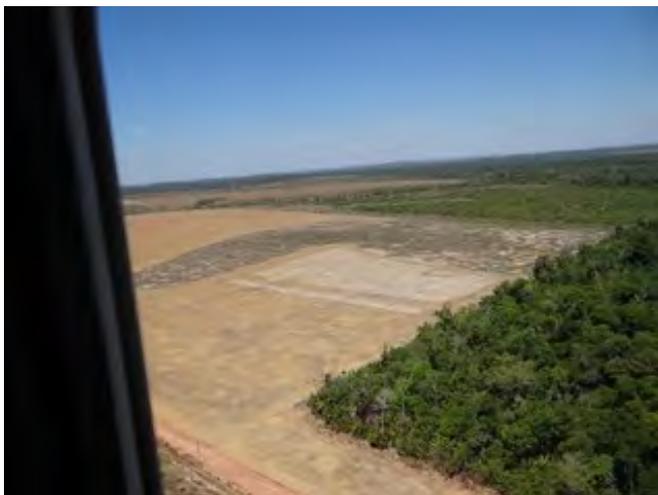
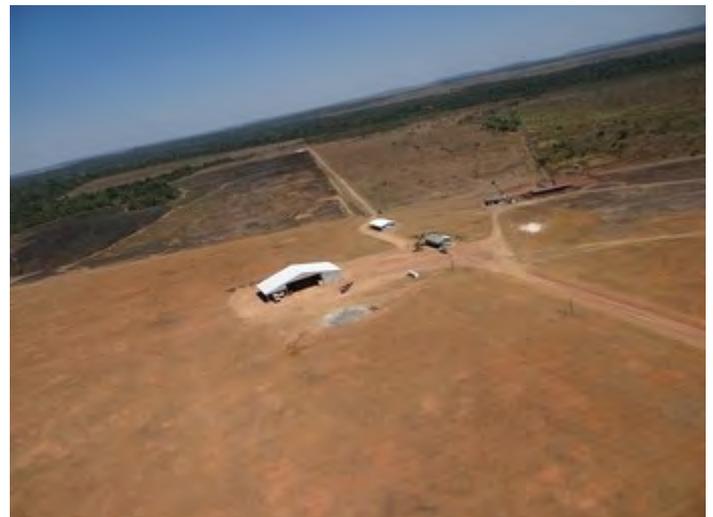
Figuras 9 e 10 - Área de agricultura em pousio, próximo à margem direita do córrego Trairão. Coordenada Geográfica 9° 46'14"S e 53° 36'5,6"W.

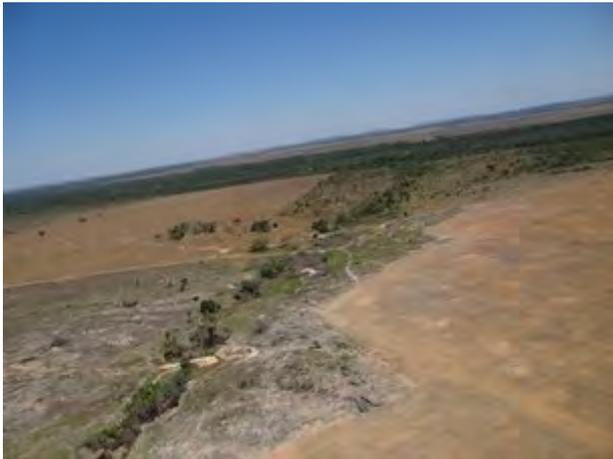
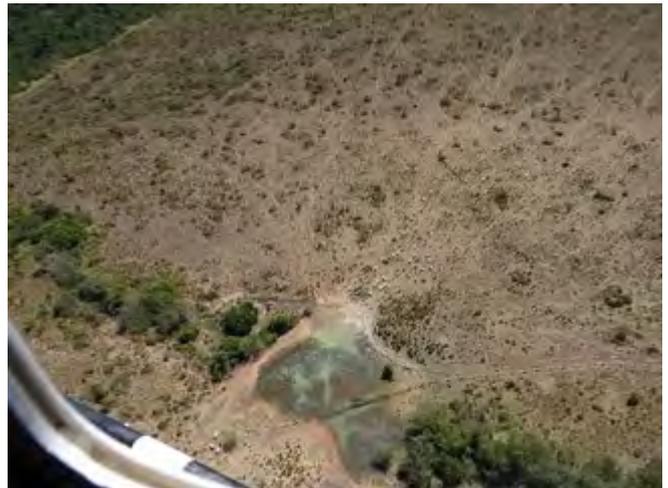
Figuras 11 e 12 - Imóveis com atividade agricultura e pecuária, com áreas de preservação permanente degradadas na região de cabeceira do córrego Trairão. Coordenada Geográfica 10° 00'39"S e 54° 05'38"W.

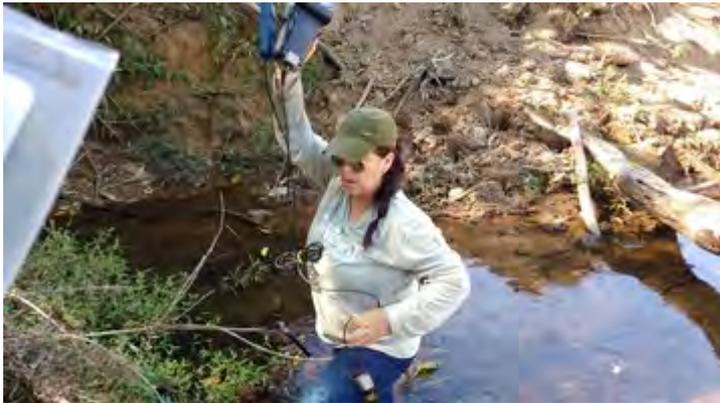
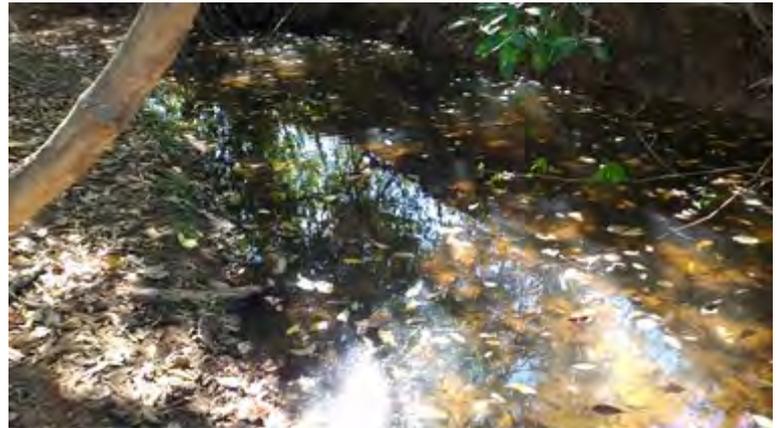
Figuras 13 e 14 - Análise/ Coleta de material córrego Veado, afluente do Rio Iriri, em imóvel rural à coordenada Geográfica 9° 47'0,8"S e 54° 21'55"W. Presença de material vegetal lixiviado no leito do rio, em grande quantidade.

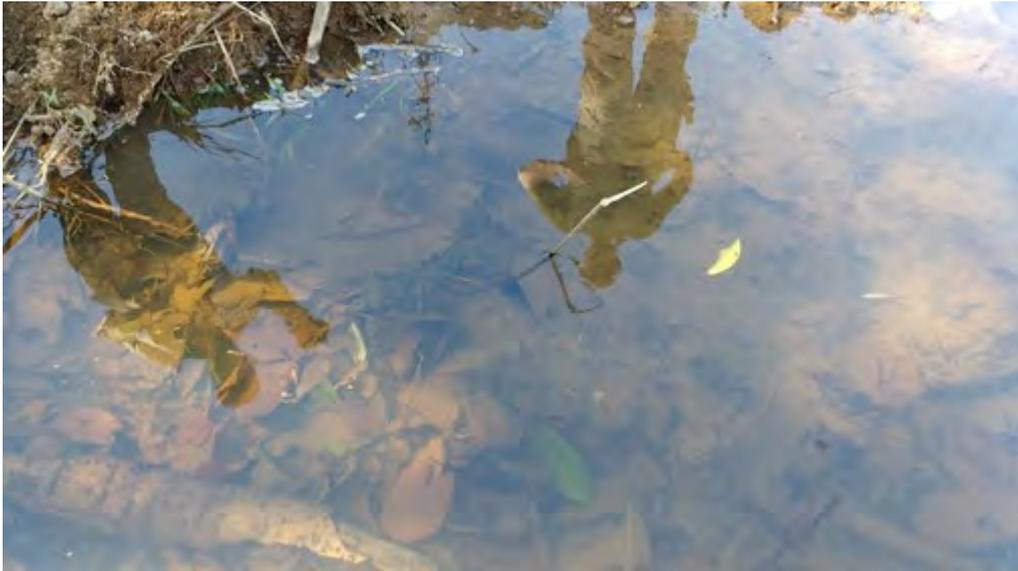
Figura 15 - Presença de pequenos peixes mortos, em tempos diferentes ( em decomposição e recém mortos) no córrego Veado, afluente da margem direita do Rio Iriri. Coordenada Geográfica 9° 47'0,8"S e 54° 21'55"W.

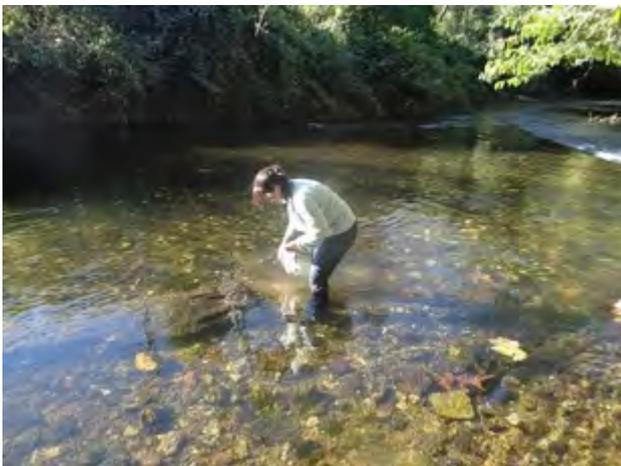
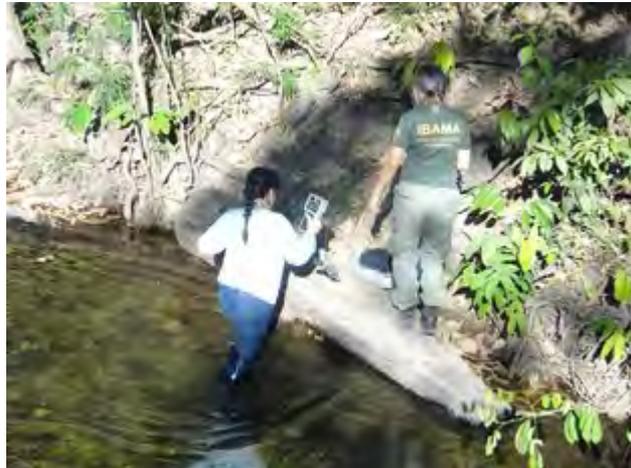
Figuras 16 e 17 - Análise/Coleta de material na cabeceira do Rio Iriri (margem esquerda), na região denominada Vale do 15 à coordenada geográfica 9°23'44"S e 54°33'38"W. Percebe-se água cristalina, sem odor e sem presença de peixes mortos.

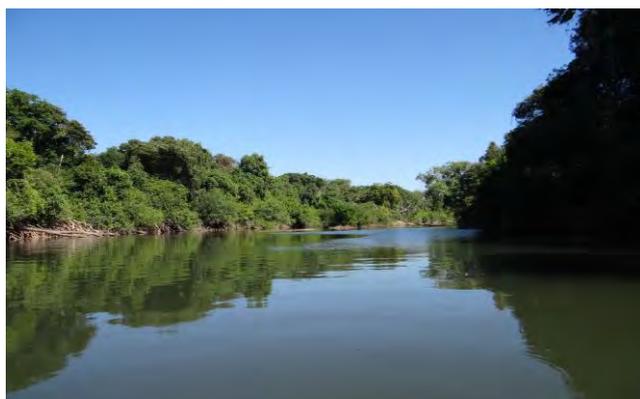
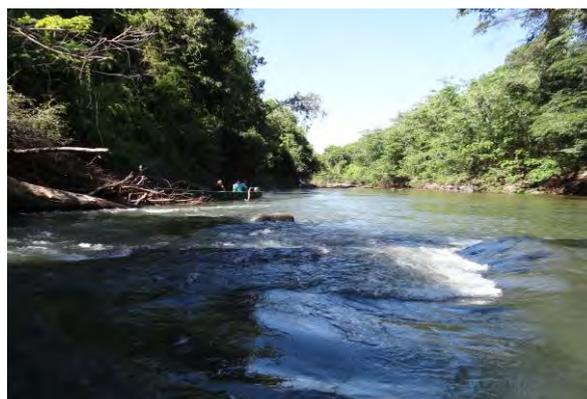
- Floresta ombrófila aberta com vegetação ciliar em contato com a água.
- Barrancos de até 4 metros entremeados de areia e afloramentos rochosos.
- Ambiente lótico de baixa vazão.
- Com largura acima de 50 a 80 metros e profundidade extremamente variável entre 0,5 a 3 metros.
- Muitas rochas e ilhas formando pequenas corredeiras.
- Trecho próximo a aldeia com supressão da vegetação para uso.
- Solo areno-argiloso de cor amarela.
- Águas de coloração esverdeada (Figura 3).

Figura 3 – Trecho 1 - rio Iriri, acima da Aldeia Sancuê, renanso. Foto Arrolho, S. Julho/2017

Figura 3 – Trecho 1 - rio Iriri, acima da Aldeia Sancue, corredeira. Foto Arrolho, S. Julho/2017

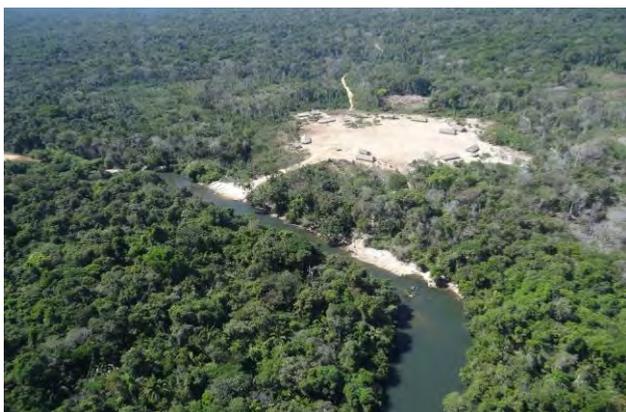
- Ambiente lótico de baixa vazão.
- Com largura acima de 80 metros e profundidade extremamente variável entre 0,5 a 3 metros.
- Muitas rochas e ilhas formando pequenas corredeiras.
- Trecho próximo a aldeia com supressão da vegetação para uso.
- Solo argiloso de cor amarela-branca.
- Águas de coloração esverdeada (Figura 4).

Figura 4 – Trecho 2 - rio Iriri, vista aérea Aldeia Sôcorasã. Foto Arrolho, S. Julho/2017

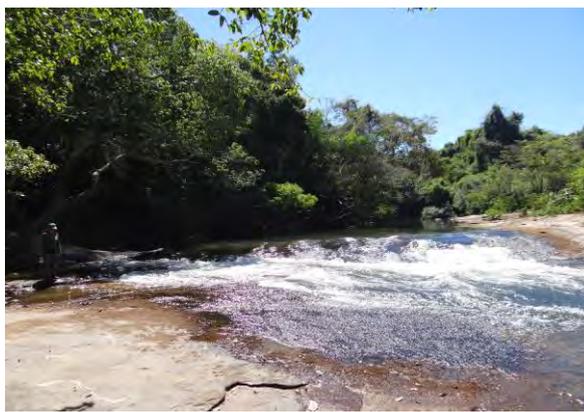
Figura 4 – Trecho 2 - rio Iriri, acima da Aldeia Sôcorasã, corredeira. Foto Arrolho, S. Julho/2017

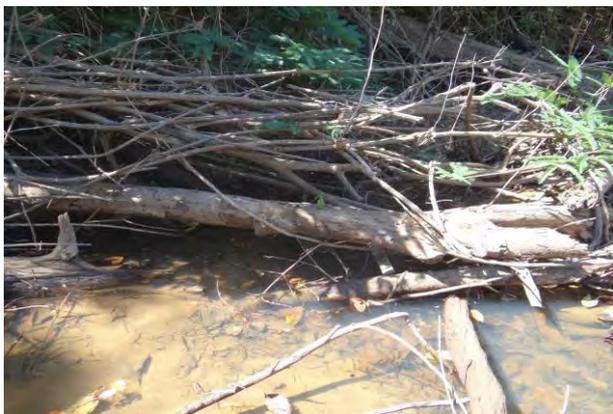
- Floresta ombrófila aberta com sinais de antropização.
- Ambiente lótico de baixa vazão.
- Largura variando entre 5 a 10 metros.
- Profundidade entre 1 e 2 metros.
- Galhos e troncos caídos no leito do curso d'água.
- Solo arenoso de cor branca.
- Águas de coloração turva (barrenta) devido ao processo de dessedentação gado (Figura 5).

Figura 5 – Trecho 3 – Afluente Lobo do rio Iriri, troncos caídos. Foto J. Jocelita. Julho/2017

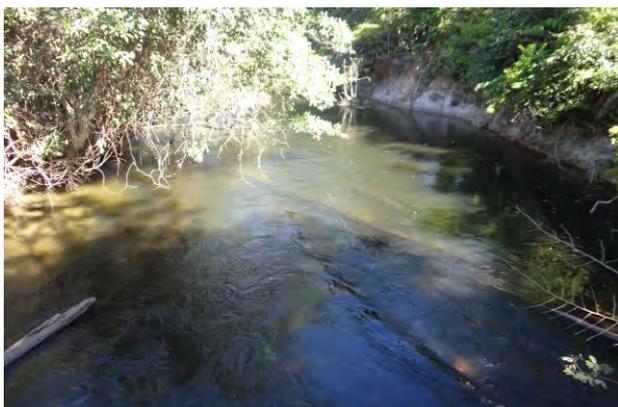
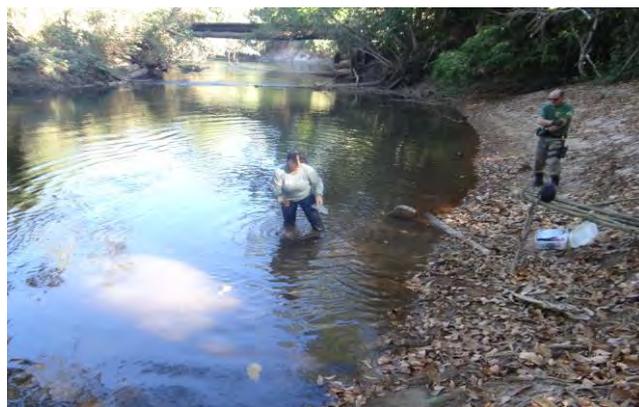
- Floresta ombrófila aberta com vegetação ciliar em contato com a água.
- Barrancos de até 2 metros entremeados de areia e afloramentos rochosos.
- Ambiente lótico de media vazão.
- Com largura acima de 5 a 10 metros e profundidade extremamente variável entre 0,5 a 2 metros.
- Trecho com sinais de pesca.
- Solo areno-argiloso de cor amarela.
- Águas de coloração clara (Figura 6).

Figura 6 – Trecho 004 - rio Iriri, Nascente Vale Iriri. Foto Giordani, J. Agosto/2017.

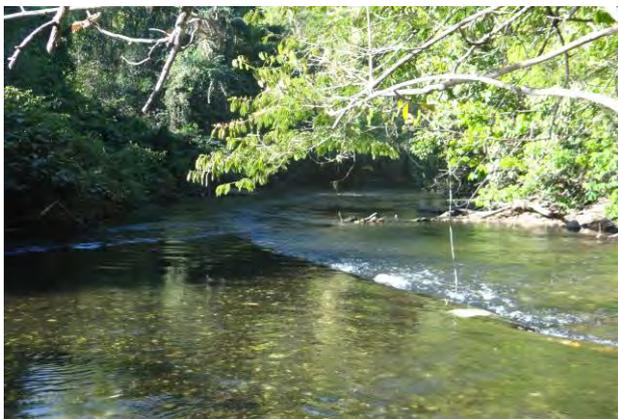
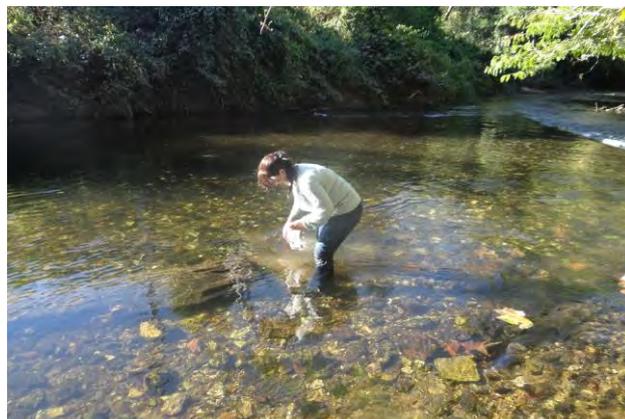
- Floresta ombrófila aberta com vegetação ciliar em contato com a água.
- Barrancos de até 3 metros entremeados de areia e fundo rochosos.
- Ambiente lótico de média vazão.
- Com largura acima de 5 a 10 metros e profundidade extremamente variável entre 0,5 a 1 metro.
- Solo areno-argiloso de cor cinza escura.
- Águas de coloração clara (Figura 7).

Figura 7 – Trecho 005 - rio Iriri, Nascente Vale Iriri. Foto Giordani, J. Agosto/2017.

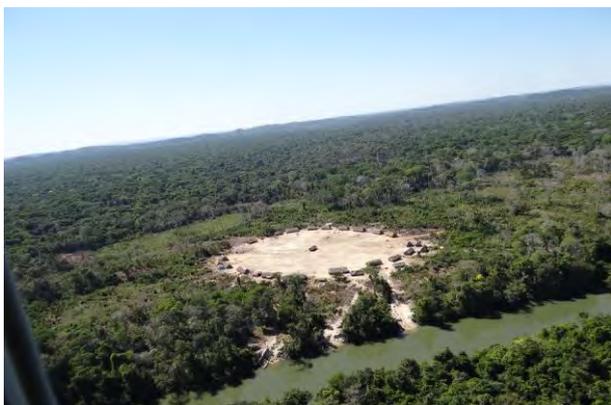
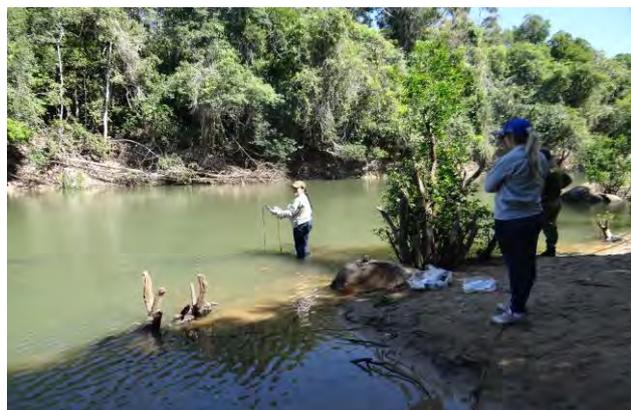
- Floresta ombrófila aberta com vegetação ciliar em contato com a água.
- Barrancos de até 4 metros entremeados de areia e afloramentos rochosos.
- Ambiente lótico de média vazão.
- Com largura acima de 80 metros e profundidade extremamente variável entre 0,5 a 4 metros.
- Muitas rochas formando pequenas corredeiras.
- Trecho próximo a aldeia com supressão da vegetação para uso.
- Solo argiloso de cor branca.
- Águas de coloração esverdeada (Figura 8).

Figura 8 – Trecho 6 - rio Iriri, vista aérea Aldeia Kororoti e do rio. Foto Giordani, J. Agosto/2017.

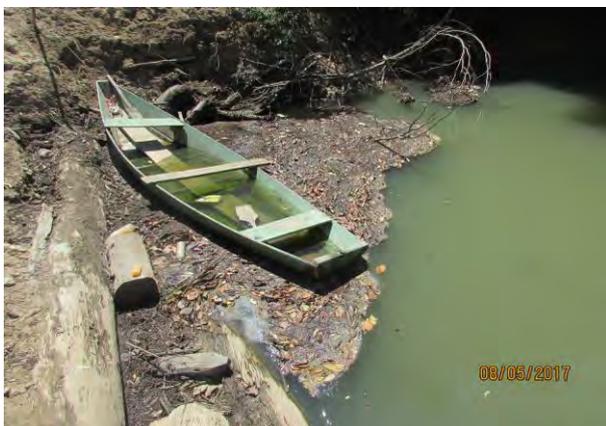
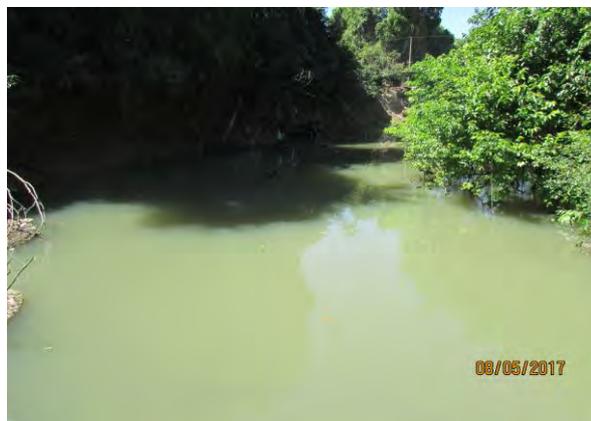
- Floresta ombrófila aberta com vegetação ciliar e pastagem. Barrancos de até 3 metros.
- Ambiente lótico de baixa vazão.
- Com largura 20 metros e profundidade extremamente variável entre 1 a 2 metros.
- Troncos caídos no leito por construção de ponte, com supressão da vegetação para uso.
- Solo argiloso de cor branca.
- Águas de coloração barrenta (Figura 9).

Figura 9 – Trecho 7 – Trairão, afluente rio Iriri Novo. Foto Giordani, J. Agosto/2017.

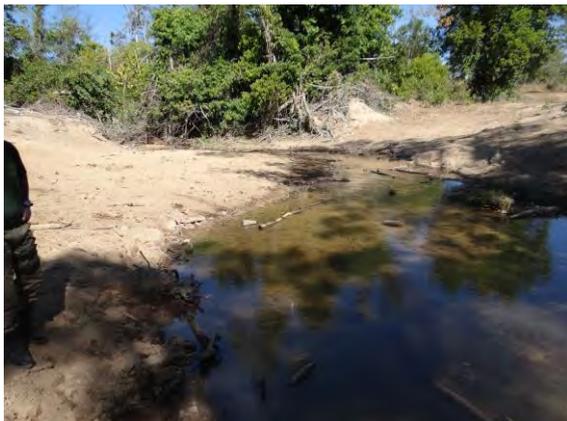
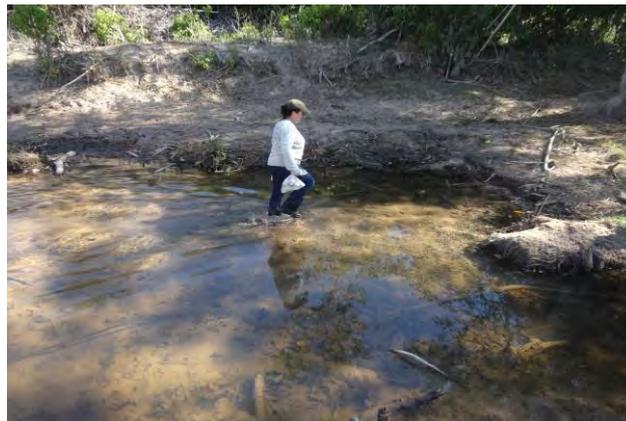
- Floresta ombrófila aberta com vegetação ciliar e pastagem. Barrancos de até 3 metros.
- Ambiente lótico de baixa vazão.
- Com largura 20 metros e profundidade extremamente variável entre 1 a 2 metros.
- Troncos caídos no leito por construção de ponte, com supressão da vegetação para uso.
- Solo argiloso de cor branca.
- Águas de coloração barrenta (Figura 9).

Figura 9 – Trecho 7 – Veado, afluente rio Iriri. Foto Giordani, J. Agosto/2017.

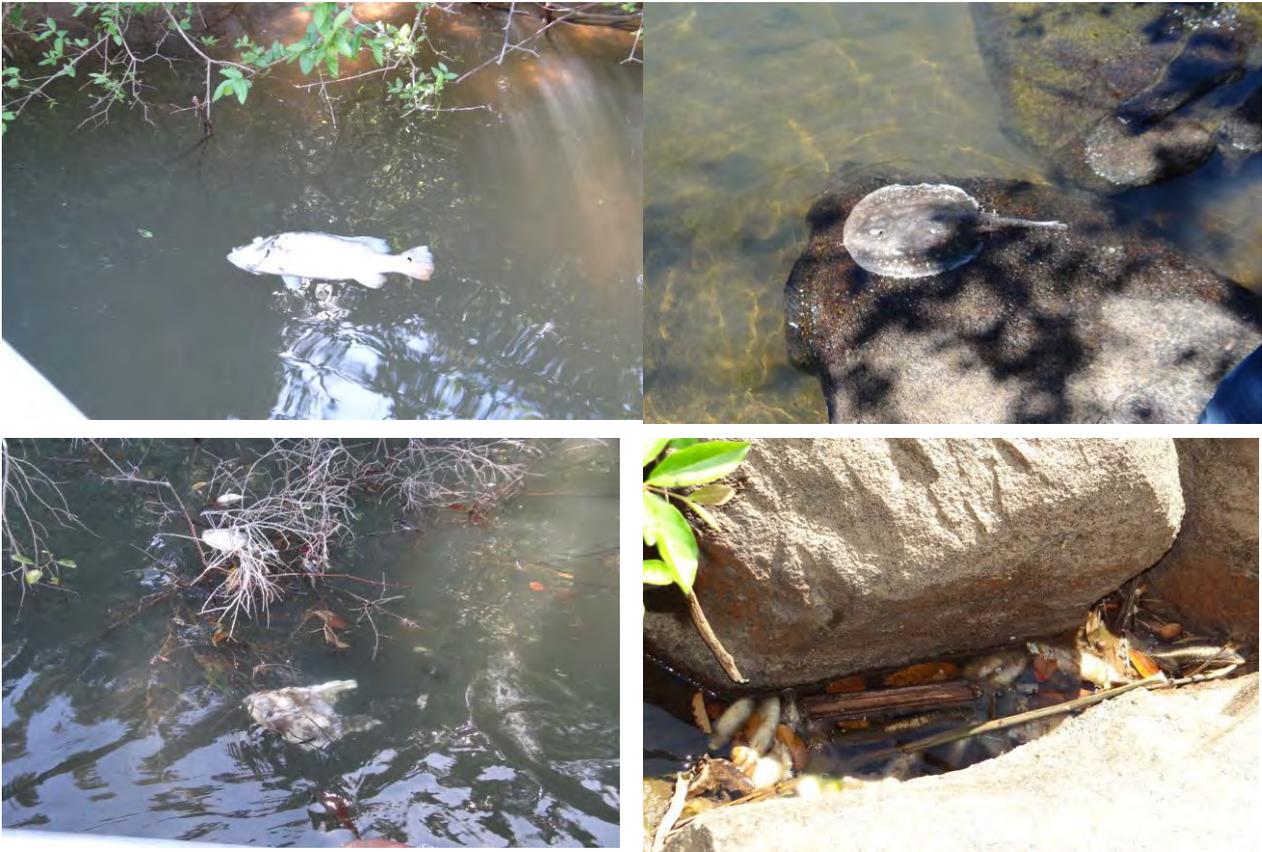
Durante o deslocamento de barco foram encontrados muitos peixes mortos (Figuras 10 e 11) ou que estavam em estado letárgico das seguintes espécies *Potamotrygon motoro* – raia; *Plagioscion squamosissimus* - curvina; *Cichla* – tucunaré; *Crenicichla* - joaninha *Loricaria* - cascudo; *Hypostomus plecostomus* – cascudo; *Prochilodus nigricans* – curimba; *Ancistrus* – cascudo; *Hoplias aimara* – trairão; *Hoplias malabaricus* – traíra; *Leporinus brunneus* – piau; *Leporinus friderici* – piau três pintas; *Myleus setiger* – pacu; *Serrasalmus rhombeus* – piranha; *Bryconops melanurus* – piava; *Platydoras* – cuiu-cuiu; *Moenkhausia* - lambari, também houveram relatos de *Pseudoplatystoma punctifer* – cachara, entre outros peixes de grande porte. Mesmos peixes muito resistentes a hipóxia morreram em locais com teor de oxigênio bom para sobrevivência da ictiofauna, o que indica outro fator causador da morte rápida e letargia dos peixes.

Foram verificadas as seguintes características macroscópicas nos peixes: presença de fungos, falta de muco protetor na nas escamas ou couro dos peixes, estado de rigor mortis avançado, coloração

esbranquiçada dos rastros branquiais, presença de sedimentos na abertura branquial, opacidade do olho, estado letárgico premente em peixes que deveriam ter comportamento natatório rápido.

Figura 10- Peixes em estado avançado de rigor mortis (decomposição), aldeias rio Iriri. Julho 2017.

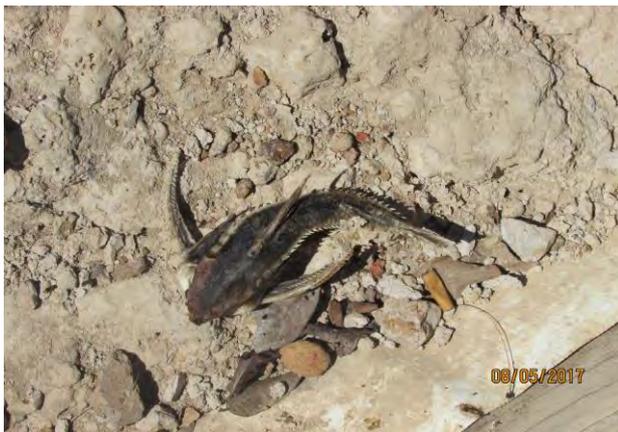
Figura 11- Peixe em estado avançado de rigor mortis (decomposição), Trairão afluente rio Iriri Novo. Agosto 2017.

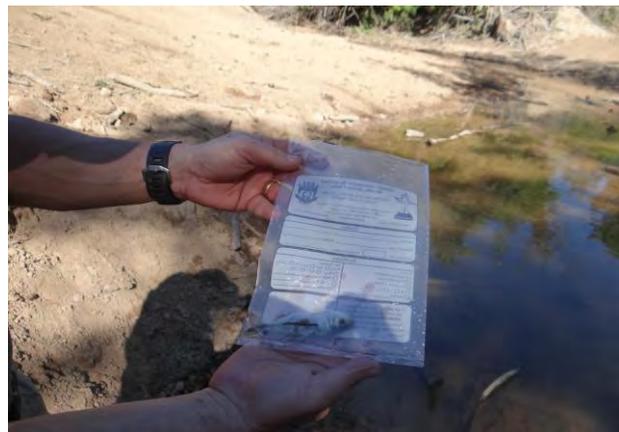
Figura 11- Peixe em estado avançado de rigor mortis (decomposição), Veado afluente rio Iriri. Agosto 2017.

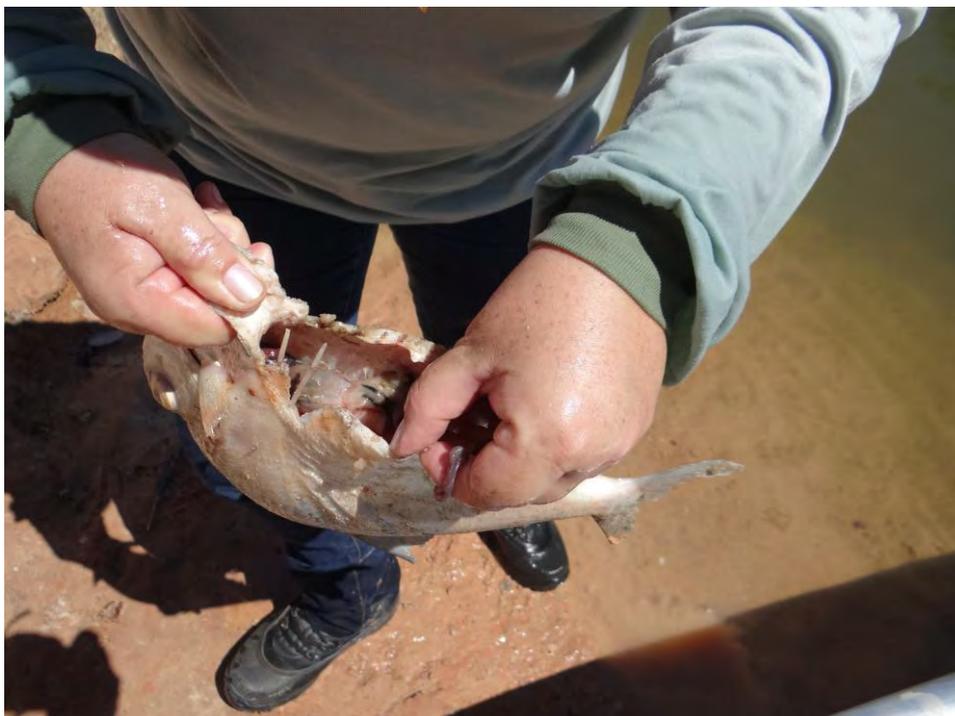
Foi possível a abertura de um exemplar de *Myleus setiger* (pacu prata) e verificação do estado de integridade dos órgãos internos (Figura 12). Este exemplar não estava em decomposição, mas apresentava fígado com pontos pretos com aspecto aquoso, brânquias com presença de sedimentos e esbranquiçadas, sem muco de proteção de escamas, características de morte por paralisia dos tecidos ou letargia.

Figura 12 – Exemplar de *Myleus setiger* (pacu prata), verificação da situação morfológica do peixe. Aldeias rio Iriri. Julho 2017.

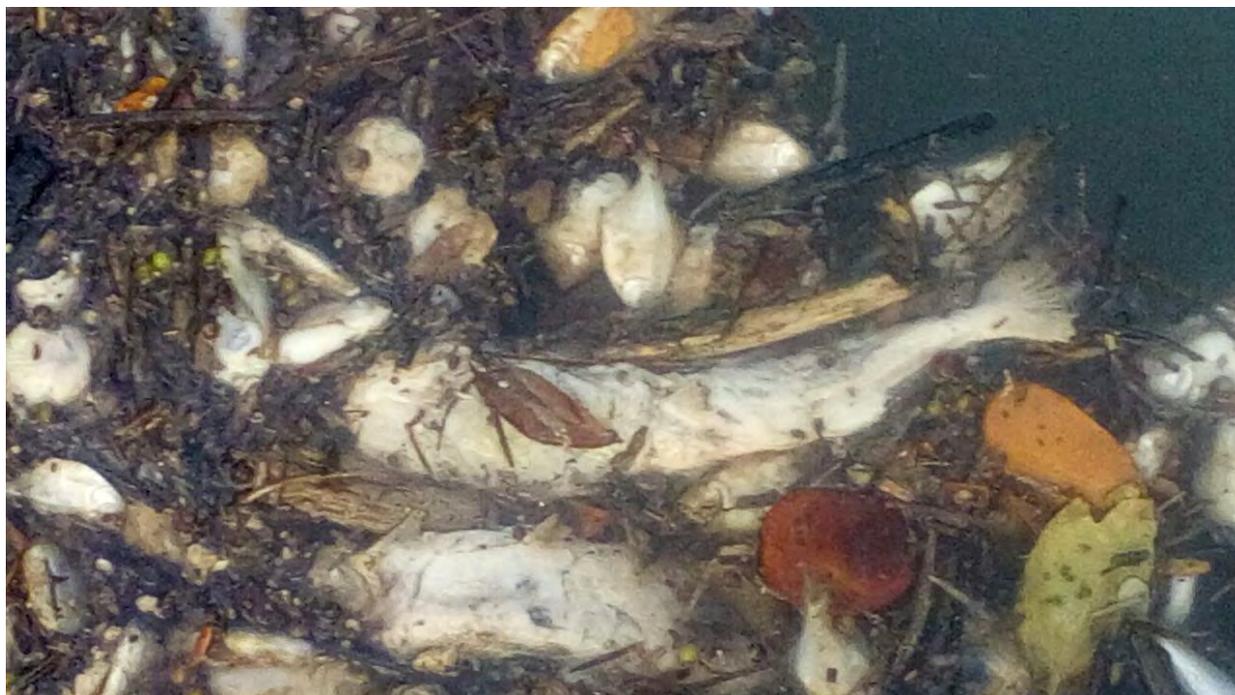
Desde a primeira visita estamos recebendo relatos de mais peixes mortos em pontos distantes dos afluentes do rio Iriri, a exemplo da figura 13 enviada pela Farmacêutica/Bioquímica Michelly Vincentin Bradai Responsável Técnica do Programa de Monitoramento da Qualidade das águas da FUNAI. Segundo a mesma os peixes estão aparecendo mortos no trecho que visitamos em 05 de agosto de 2017, que já apresentava alterações na qualidade da água.

Figura 13 – Peixes mortos no rio Trairão, afluente do rio Iriri Novo. Foto enviada por Michelly Broday em 09 de agosto de 2017.
